### SAINTE-MARIE-DU-MONT

#### Descriptif de site :

Côte basse à l'entrée de la Baie des Veys. Estran à barres, cordon dunaire étroit, vaste zone basse.

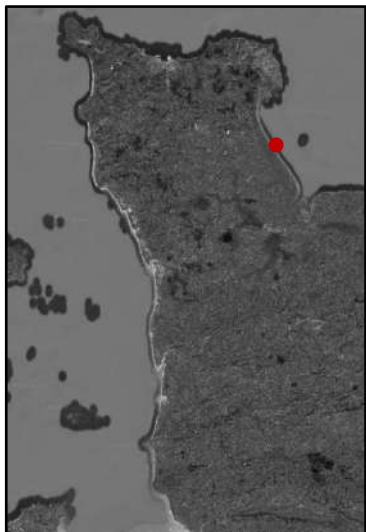
### ST-MARCOUF – STE-MERE

Côte basse, estran étroit à barres, cordon dunaire fin, syst. d'endiguement avec D421, vaste zone basse.

- 2016-2011 : **-42 791 m<sup>3</sup>**

Les évolutions observées sur l'estran sont liées à la migration de bancs sableux dans le profil. Bilan à l'érosion généralisée de l'estran, de l'ordre de -47 000 m<sup>3</sup>. Les secteurs en accrétion sont très localisés, souvent aux abords d'émissaires.

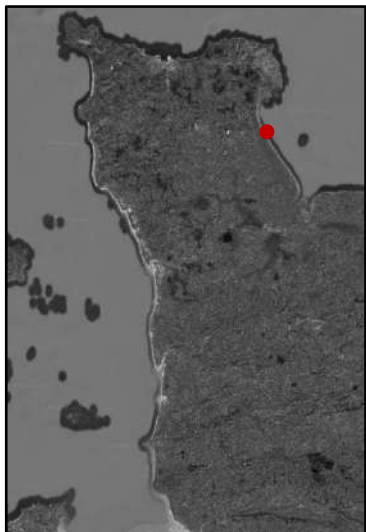
### FONTENAY-SUR-MER

Côte basse, estran à barres, parcs conchy., zone basse, enjeux bâtis, syst. d'endiguem<sup>nt</sup> local, Sinope.

- 2016-2011 : **+16 748 m<sup>3</sup>**

Bilan global légèrement positif sur l'estran, de l'ordre de +4 300 m<sup>3</sup>, avec une distinction entre le sud de l'embouchure de la Sinope (-16 200 m<sup>3</sup>) et le nord (+20 500 m<sup>3</sup>).

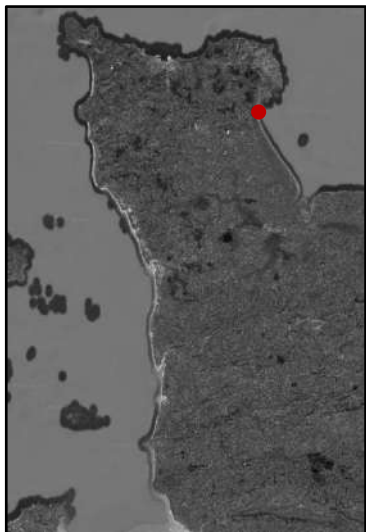
### CRASVILLE - QUETTEHOU

Côte basse, anse du Cul de Loup abritée, envasée, estran large, parcs conchy, enjeux bâtis.

- 2016-2011 : **+60 497 m<sup>3</sup>**

Bilan global très positif sur l'estran, de l'ordre de +45 000 m<sup>3</sup>. La commune de Crasville (-10 000 m<sup>3</sup>) se distingue de celle de Quettehou (+55 000 m<sup>3</sup>), plus abritée. Le traitement différent appliqué aux deux levés concernant la donnée « sursol » (ici le schorre à Crasville) peut accentuer ce contraste.

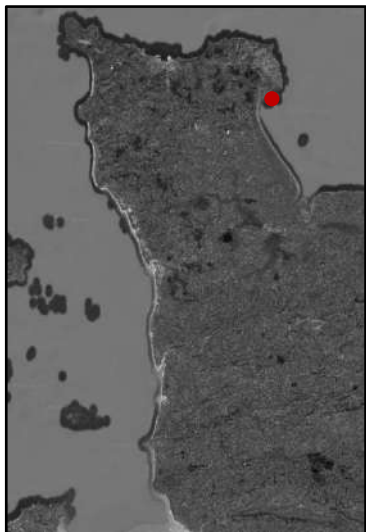
### St-VAAST-LA-H. - REVILLE

Côte basse, Baie de Saire, estran large, parcs conchy, ile de Tatihou, zone basse, PPRL, syst. d'endiguement

- 2016-2011 : **-117 928 m<sup>3</sup>**

Bilan équilibré pour la rive ouest de la baie de Saire au pied de la digue, et positif pour sa rive nord, du Pont de Saire à la Roque Jaune (+9 500 m<sup>3</sup>). La Pointe de Saire et la moitié sud du littoral oriental de Réville sont en revanche en déficit sédimentaire (-107 000 m<sup>3</sup>).

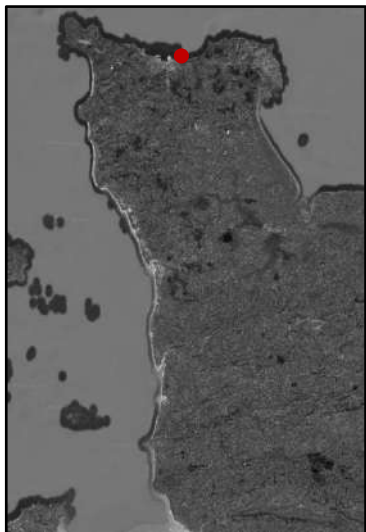
### CHERBOURG-EN-COTENTIN

Anse de Collignon, à l'est Digue Est, largeur d'estran décroît vers l'est (port du Becquet), zone basse.

- 2016-2011 : **+20 953 m<sup>3</sup>**

Bilan sédimentaire positif pour la plage de Collignon, avec +14 200 m<sup>3</sup> pour le haut estran. Les accumulations se situent principalement au droit du camping « les Cottages de Collignon » et de la base de loisirs, ainsi qu'à l'extrémité est contre le port du Becquet. Une érosion est à l'inverse observée le long de la Digue de l'Est.

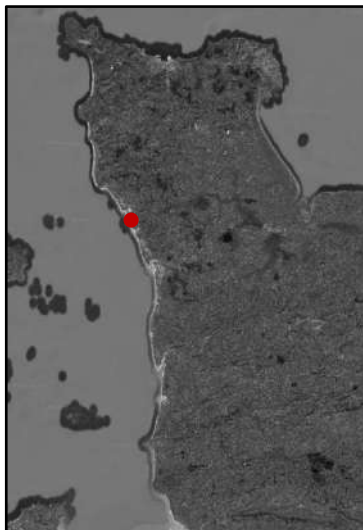
### PORT-BAIL-SUR-MER

Havres et dunes au nord et au sud (Portbail / Surville), Denneville-pl. au centre, enrochements.

- 2016-2011 : **-22 671 m<sup>3</sup>**

Bilan négatif pour le haut estran, avec -96 500 m<sup>3</sup>. Les principales évolutions (négatives) s'observent de part et d'autre de l'embouchure du havre, du camping du Vieux Fort à Lindbergh-plage (-86 500 m<sup>3</sup> rien qu'au droit de ce second site). Evolutions modérées devant Denneville et plus au sud.

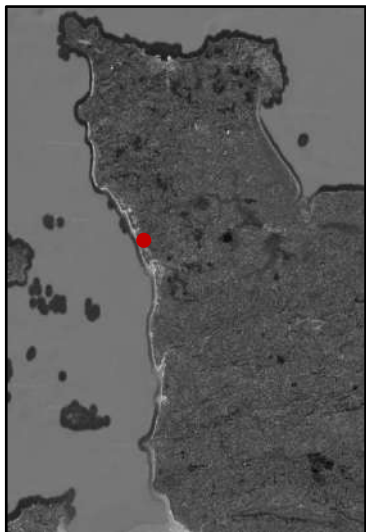
### LA HAYE – BRETTEVILLE

Havre (Survile) / dunes de la Poudrière au nord, cordon étroit / zone basse de Bretteville-s/Ay au sud.

- 2016-2011 : **+152 783 m<sup>3</sup>**

Bilan positif pour le haut estran situé au sud du havre de Survile (+85 700 m<sup>3</sup>), jusqu'au nord de Bretteville-sur-Ay où les premières érosions significatives apparaissent. Erosion dunaire sur une grande partie du littoral, sauf sur la flèche sud du havre de Survile.

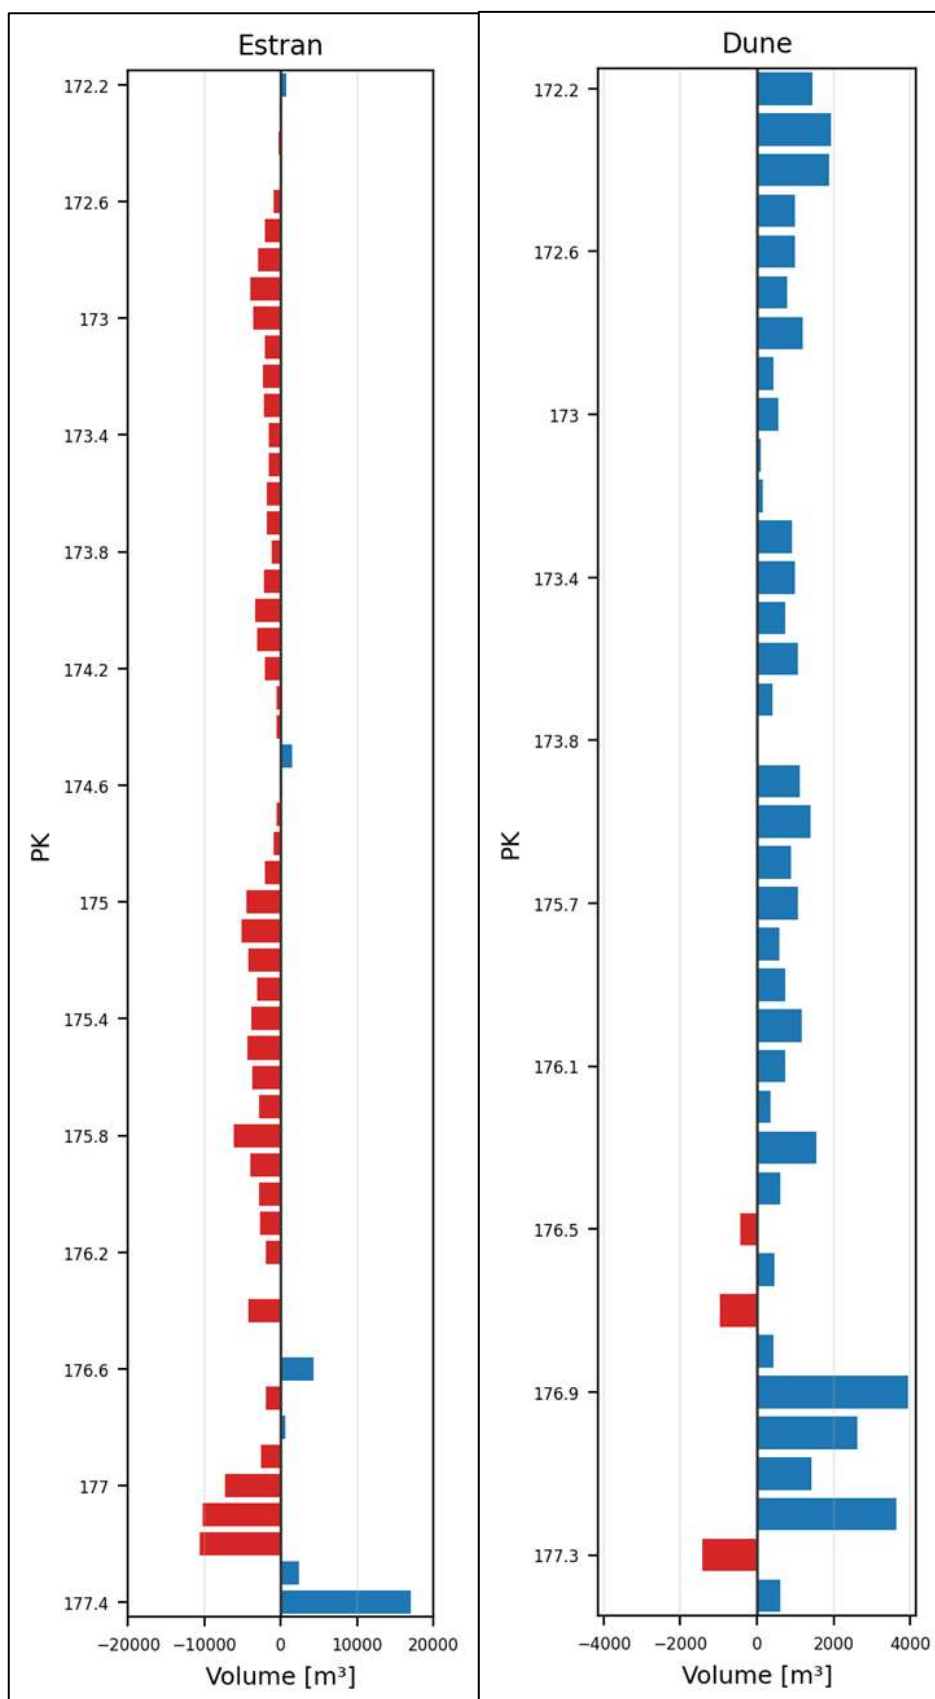
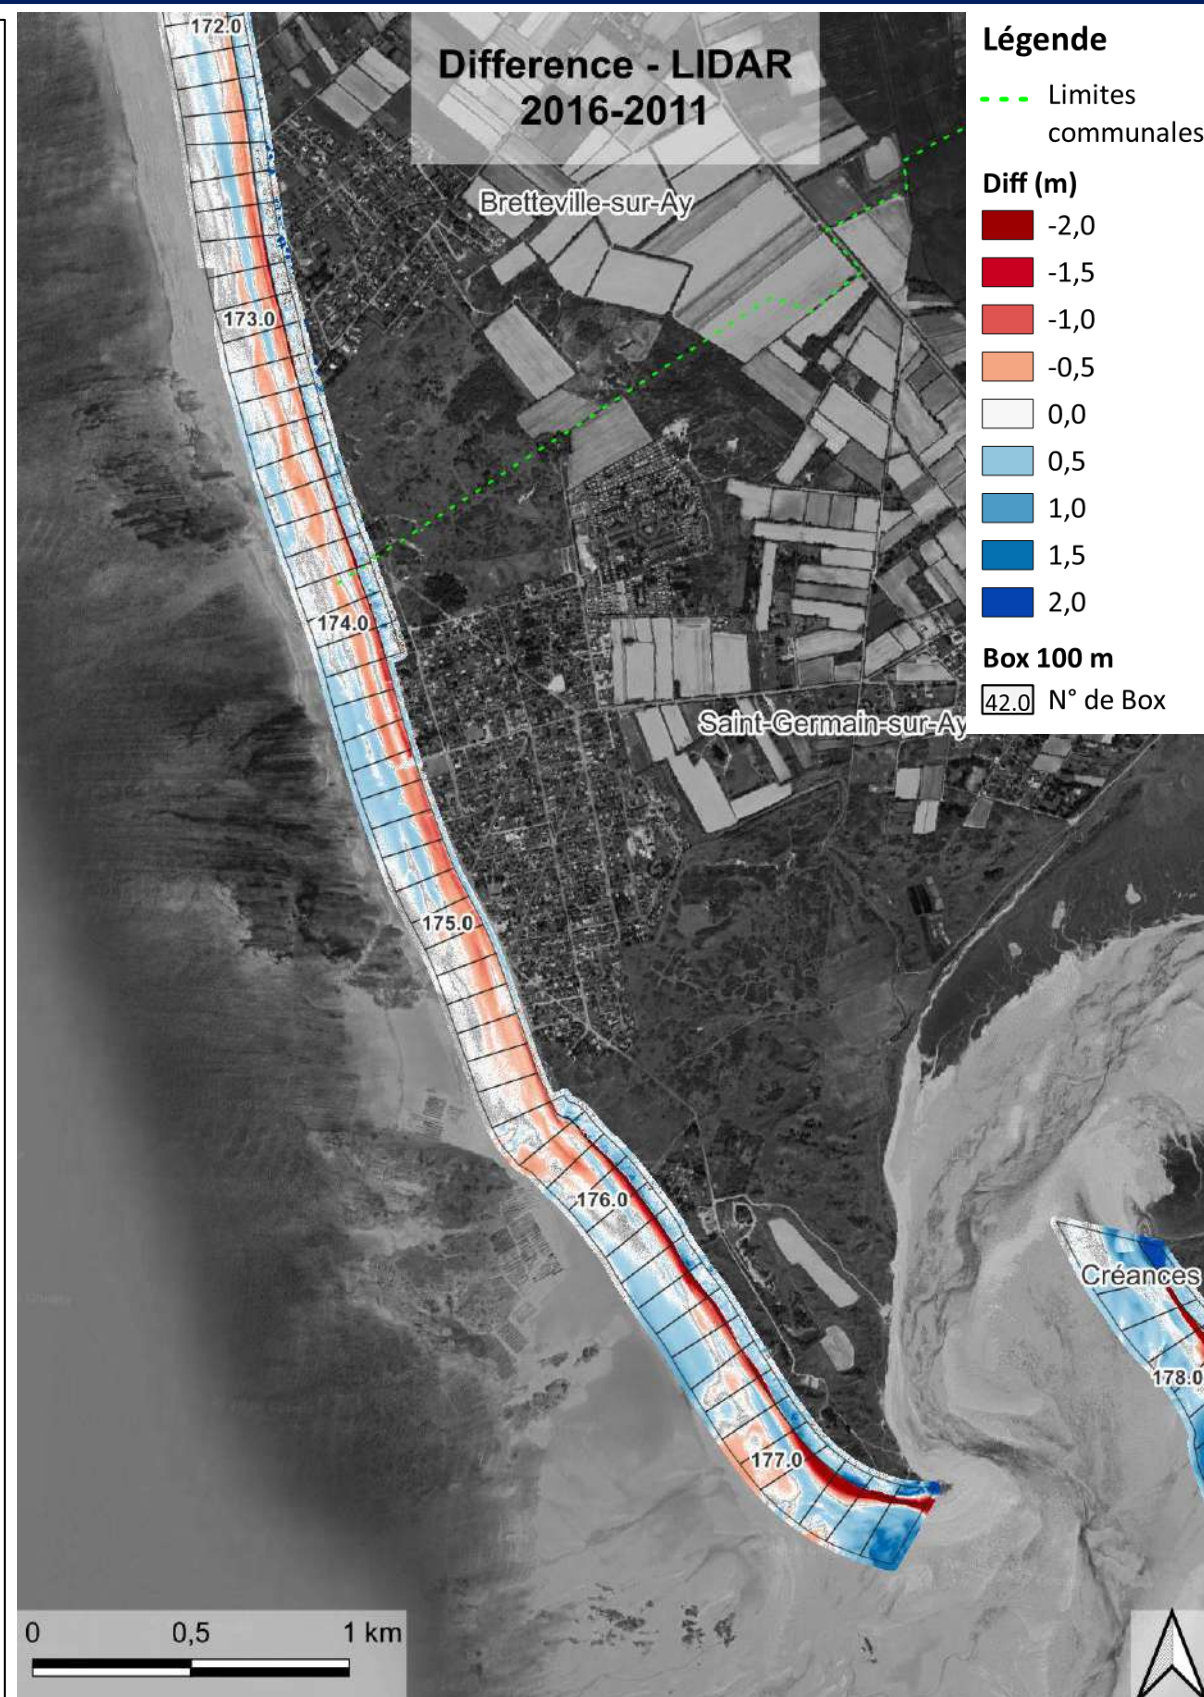
### BRETTEVILLE-SUR-AY

Cordon dunaire étroit et zone basse à Bretteville-sur-Ay, enrochement, dunes et havre à S<sup>t</sup>-Germain/Ay.

Bilan globalement négatif pour le haut estran de ce secteur (-102 300 m<sup>3</sup>), avec une érosion croissante vers le sud. Important engraissement à l'extrémité de la Pointe du Banc cependant. Erosion dunaire sur l'intégralité de la Pointe du Banc.

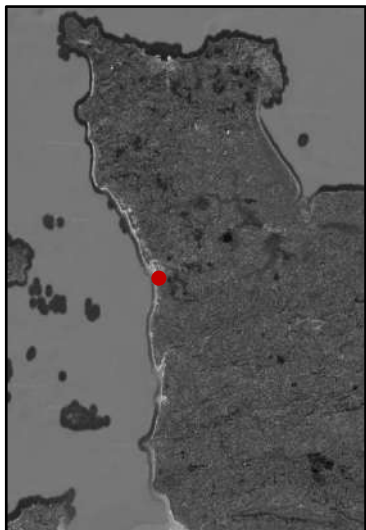
### CREANCES - PIROU

Bilan sédimentaire très positif pour le haut estran, avec +456 100 m<sup>3</sup>. L'essentiel des dépôts s'est produit dans l'ex-anse d'érosion, au nord de la cale de Créances. Plus au sud, les évolutions sont moindres (+24 400 m<sup>3</sup>), positives pour Créances, négatives pour Pirou-nord, avec une érosion dunaire.

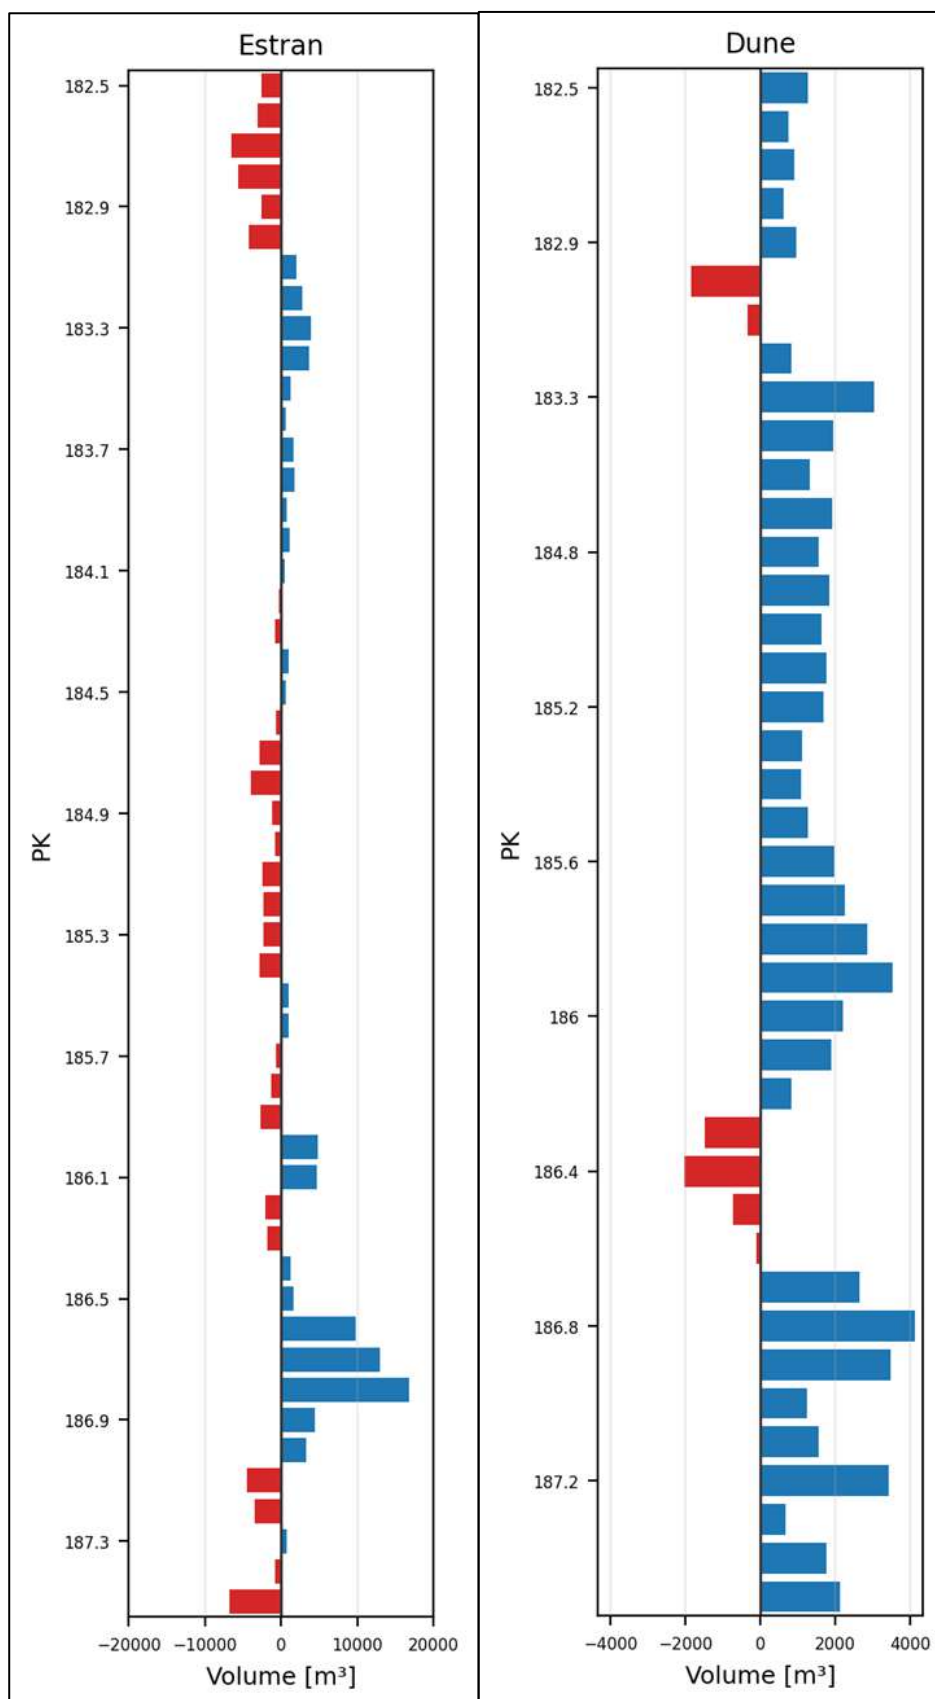
### PIROU - GEFFOSSES

Pirou-plage au nord, perré sur 1,2 km, zone basse de la Bergerie et havre de Geffosses au sud.

Bilan positif pour le haut estran, du nord de Pirou-plage à l'embouchure du havre de Geffosses (+22 400 m<sup>3</sup>). La principale zone de dépôt (+50 000 m<sup>3</sup>) se situe au niveau de la flèche nord du havre, au droit du point d'inflexion de la côte. Erosion entre Pirou-pl. et la cale de la Bergerie, et sur le haut du delta de jusant.

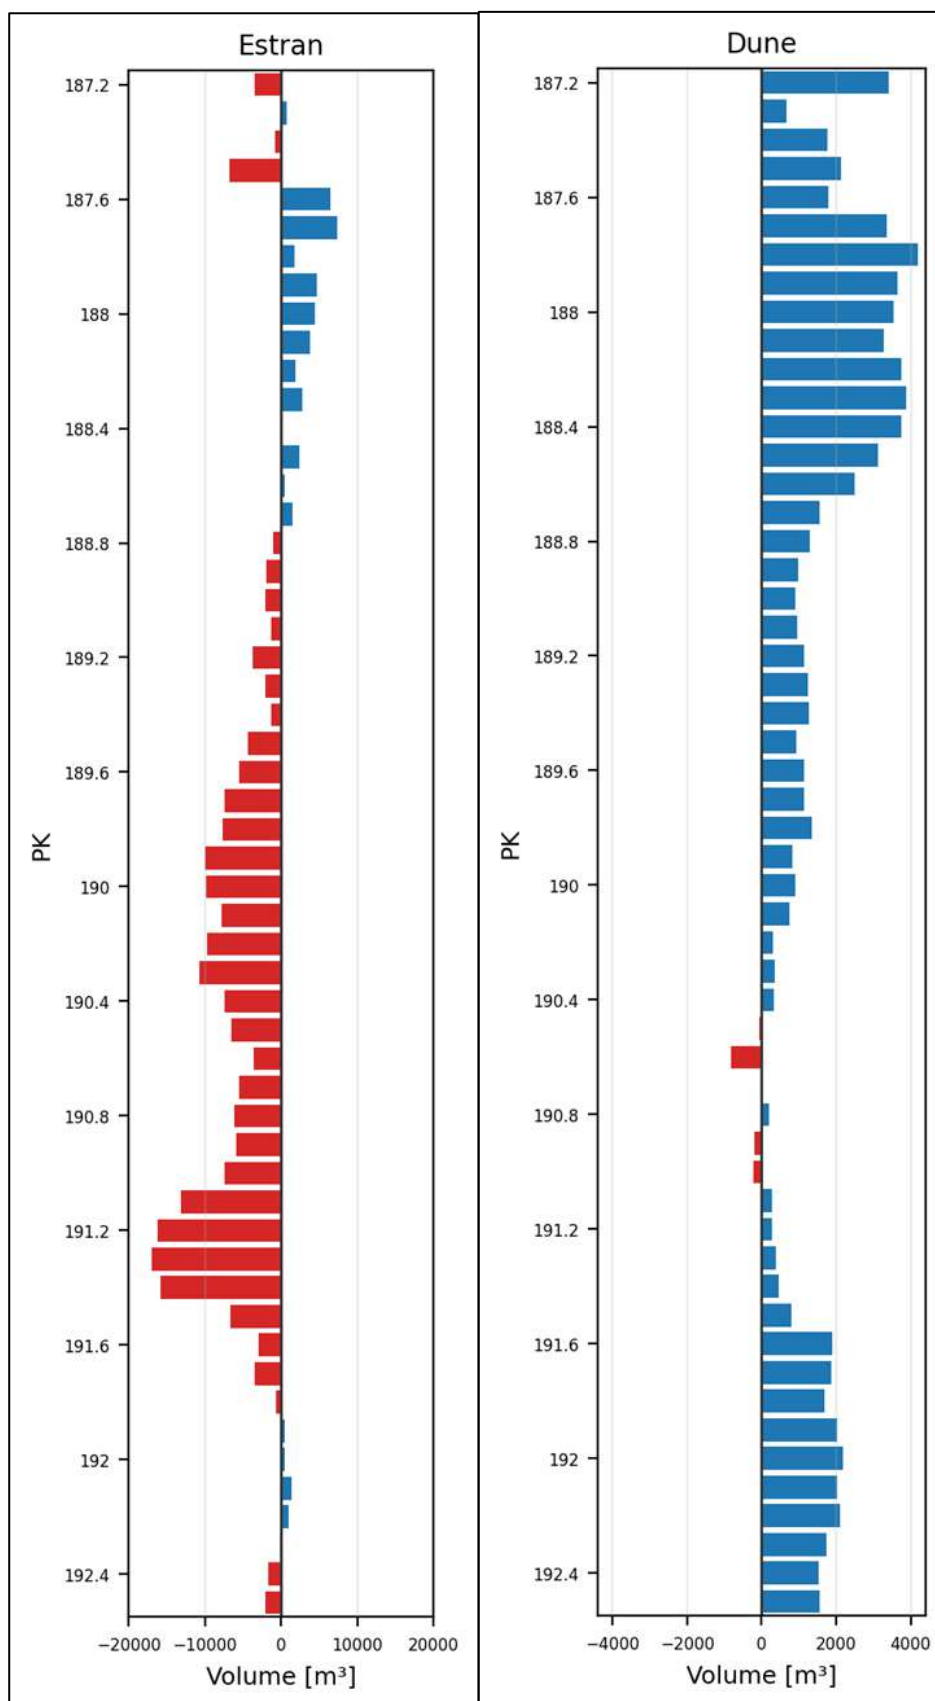
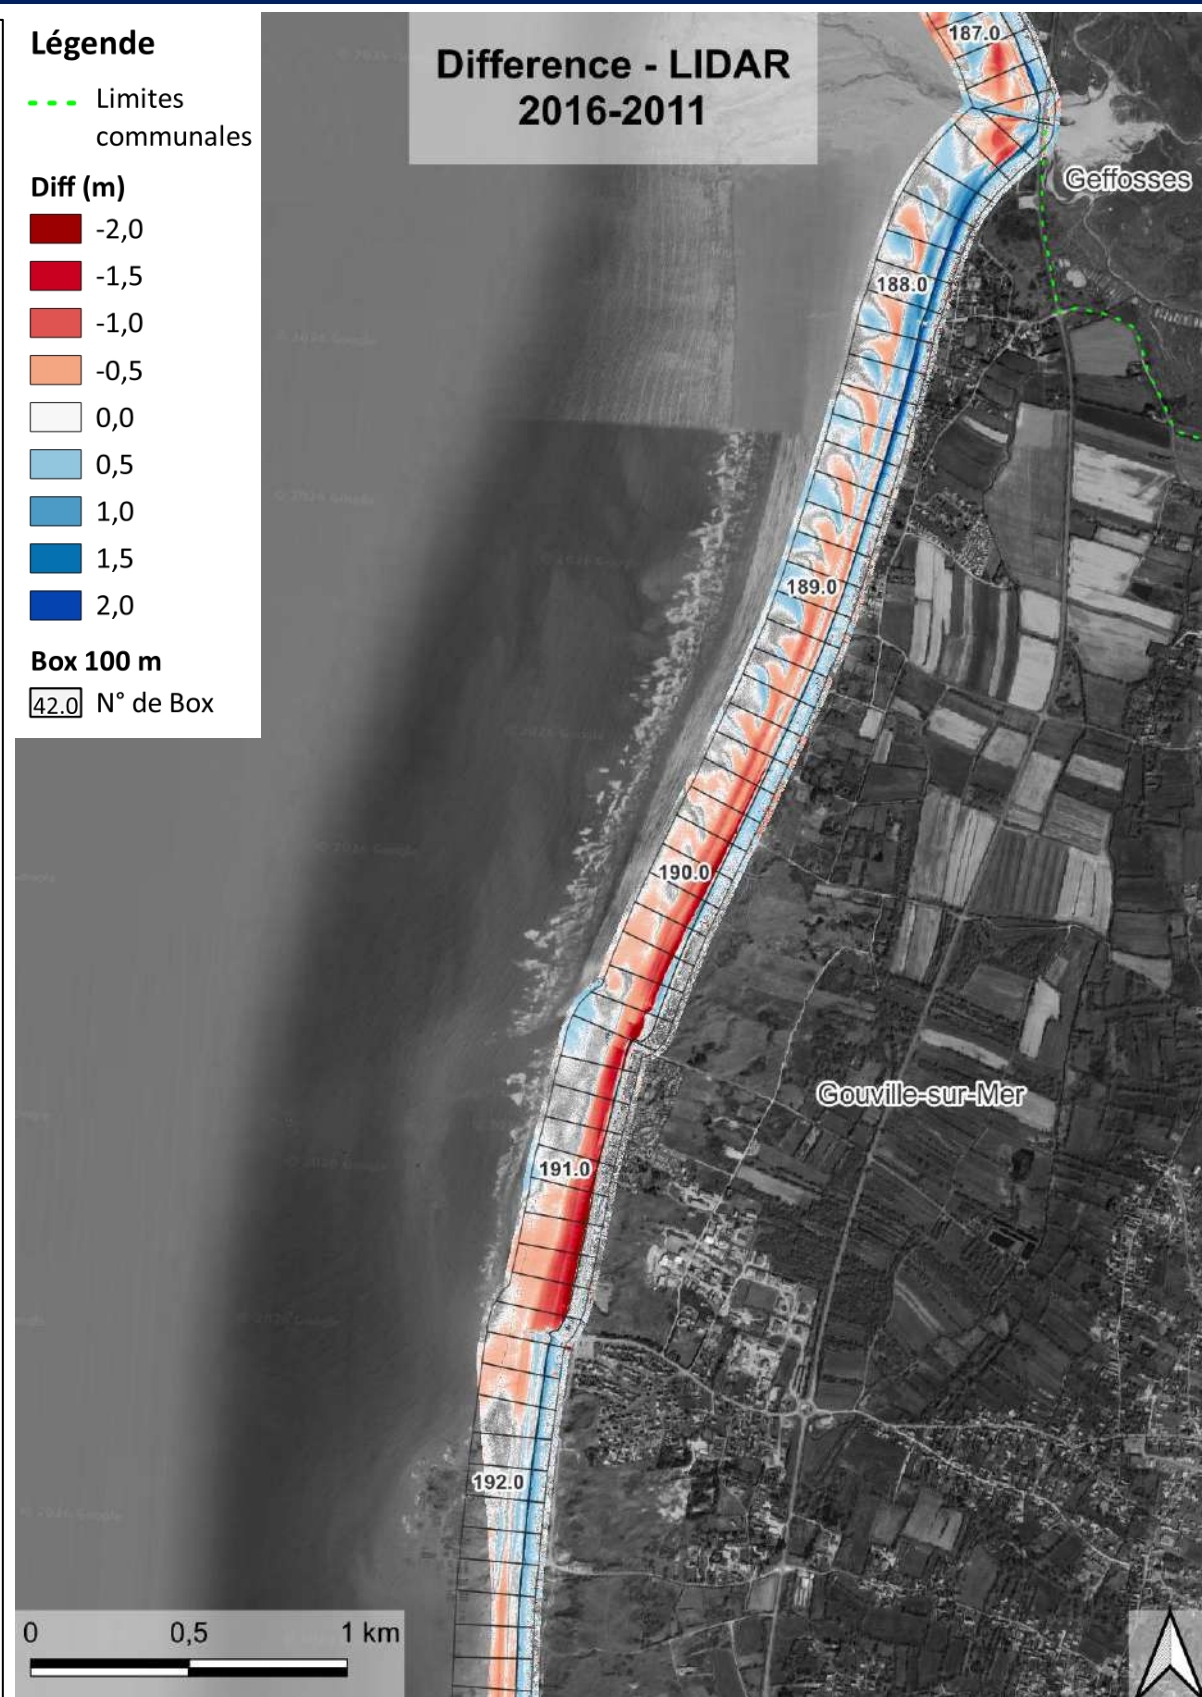
### GOUVILLE-SUR-MER

Havre de Geffosses et Anneville-plage au nord, dunes au centre et au sud, Gouville-pl. érodée.

Bilan très négatif (-177 800 m<sup>3</sup>) pour le haut estran entre le havre de Geffosses et les cabines de Gouville/ Mer, malgré l'engraissement au droit d'Anneville-pl. (+37 600 m<sup>3</sup>). Plus au sud, érosion croissante vers la cale de Gouville (-205 200 m<sup>3</sup>), avec recul dunaire. Stabilisation au sud de la cale.

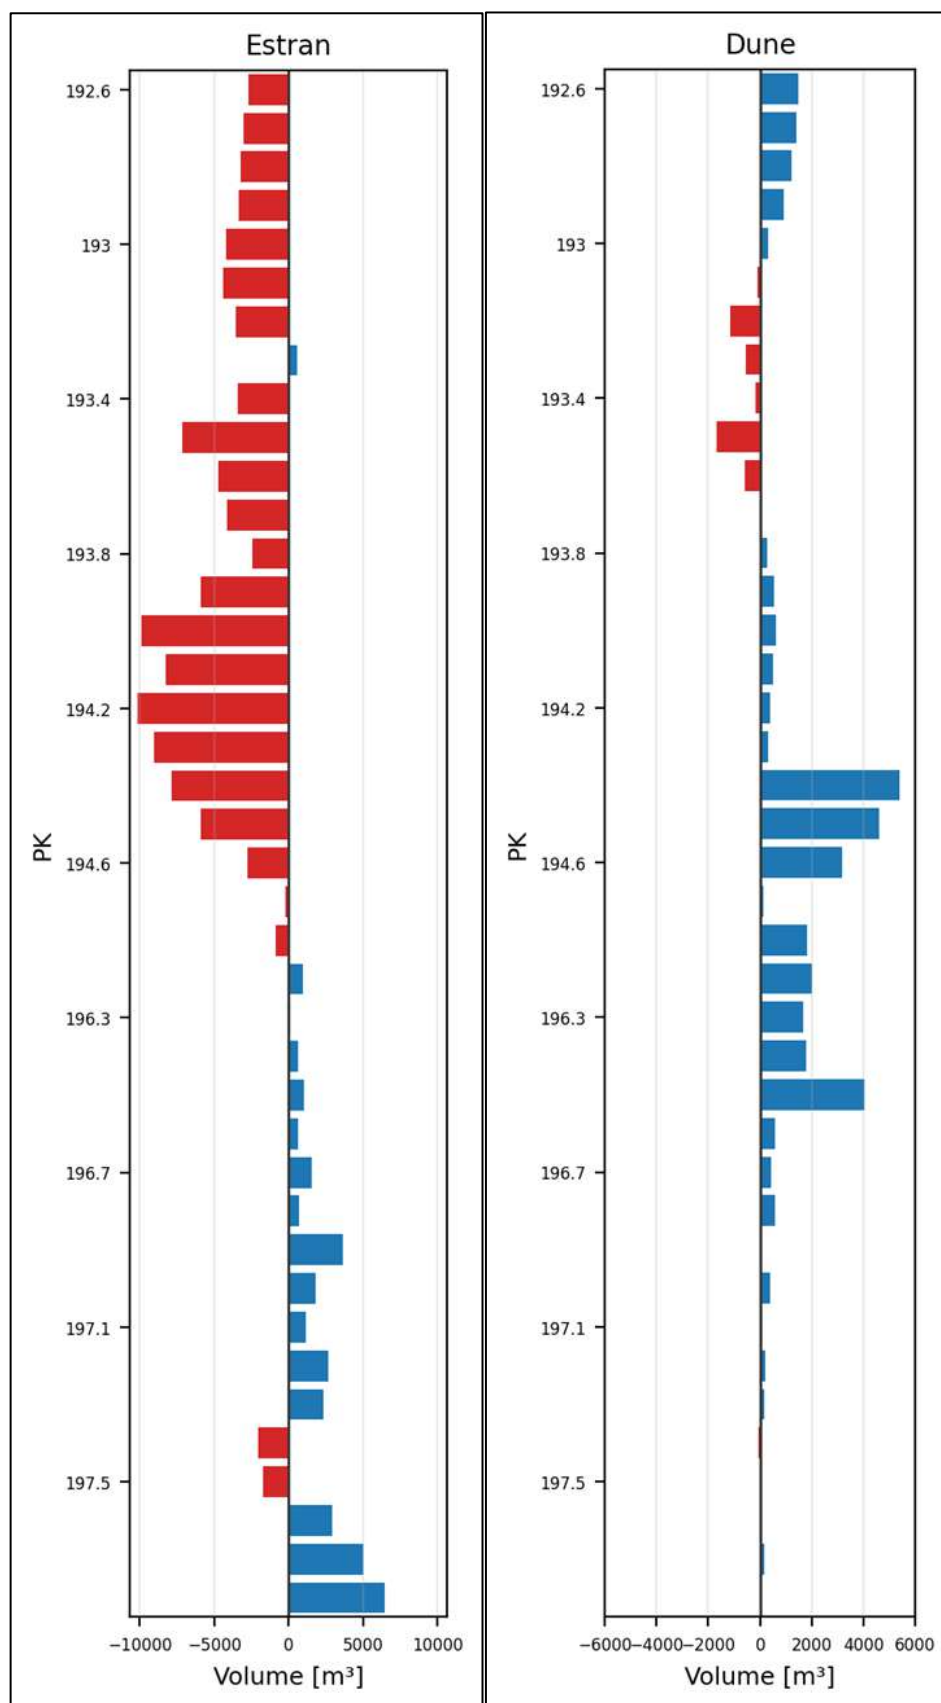
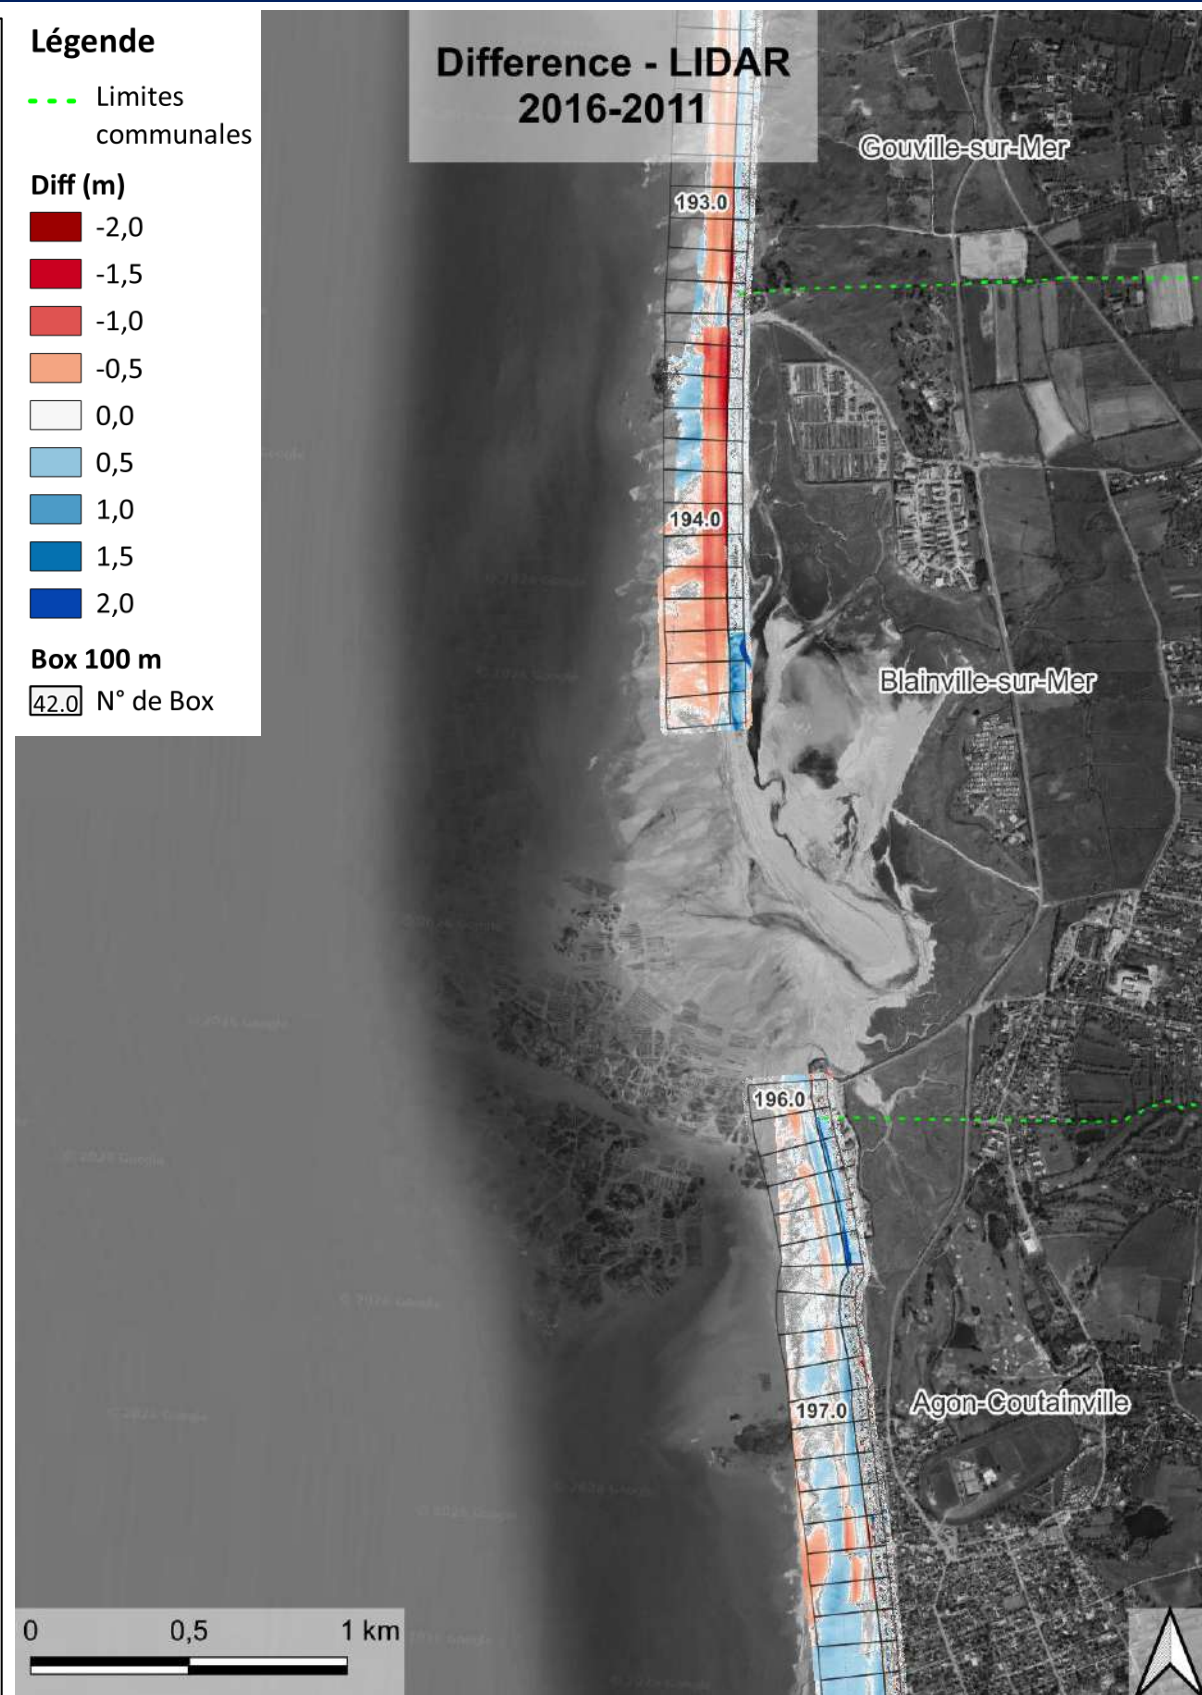
### BLAINVILLE-SUR-MER

Havre de Blainville, flèche nord étroite en érosion, flèche sud érodée en 2008, pieux hydrauliques.

Bilan négatif pour le haut estran entre la plage de Gonnevillle et le Banc du Nord (-105 500 m<sup>3</sup>), avec une érosion croissante vers le sud. Evolutions plus modérées au sud de la cale du Grand Herbet (+27 000 m<sup>3</sup>), avec accrétion sur la plage au nord de La Poulette et érosion au droit du casino.

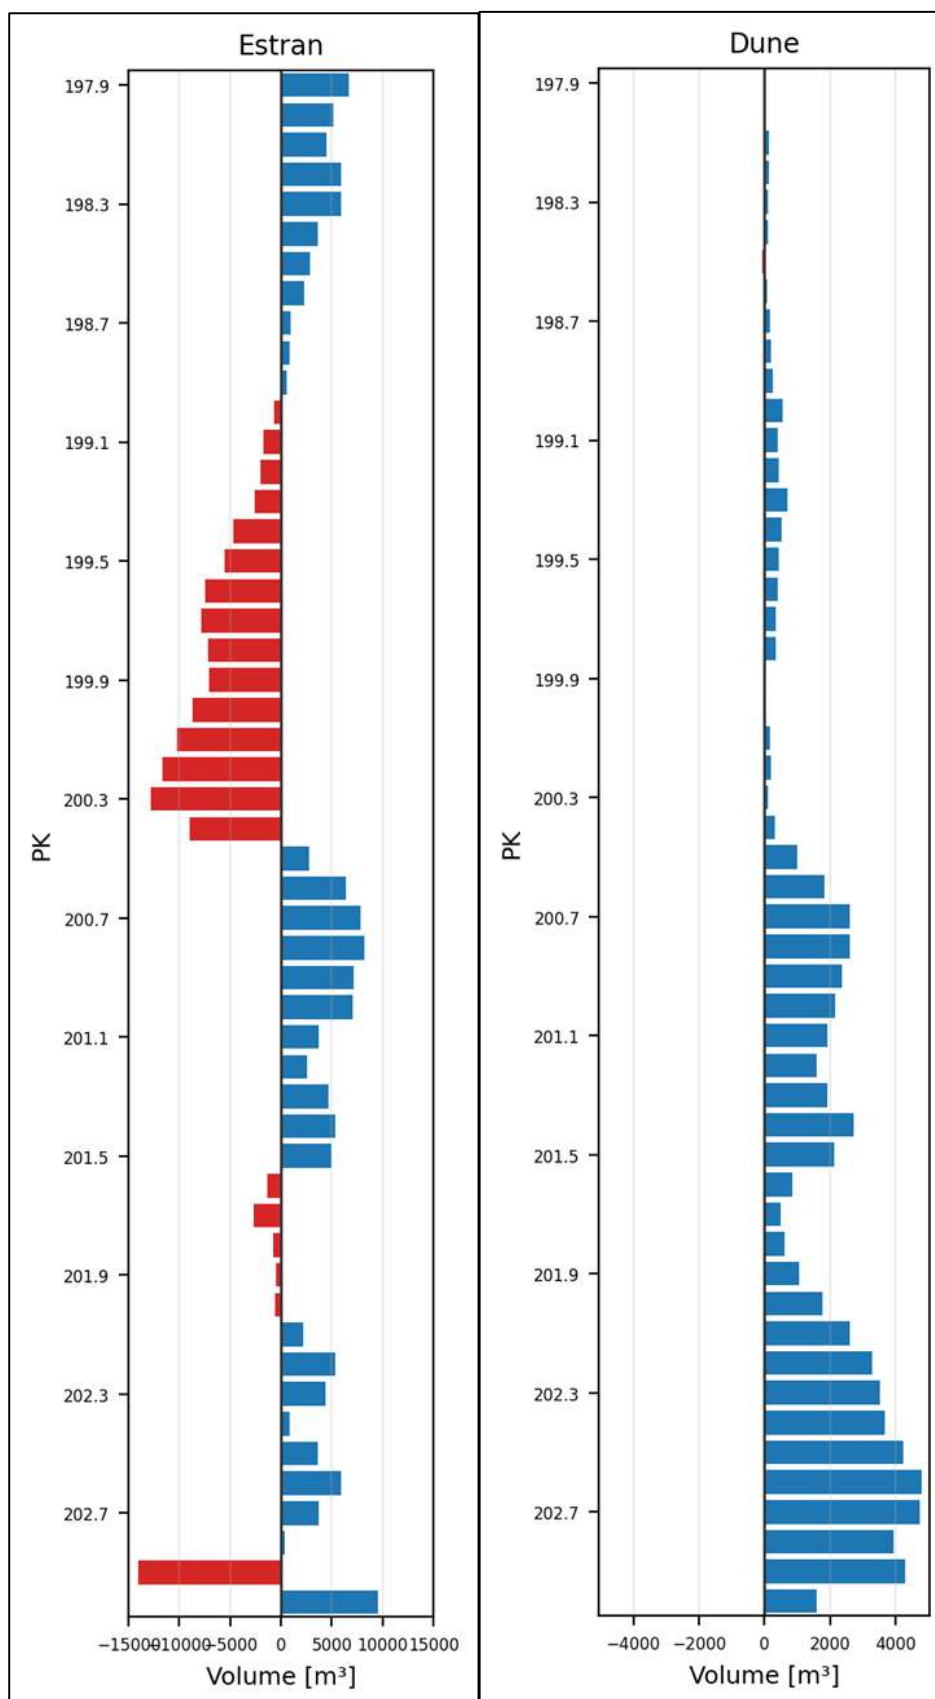
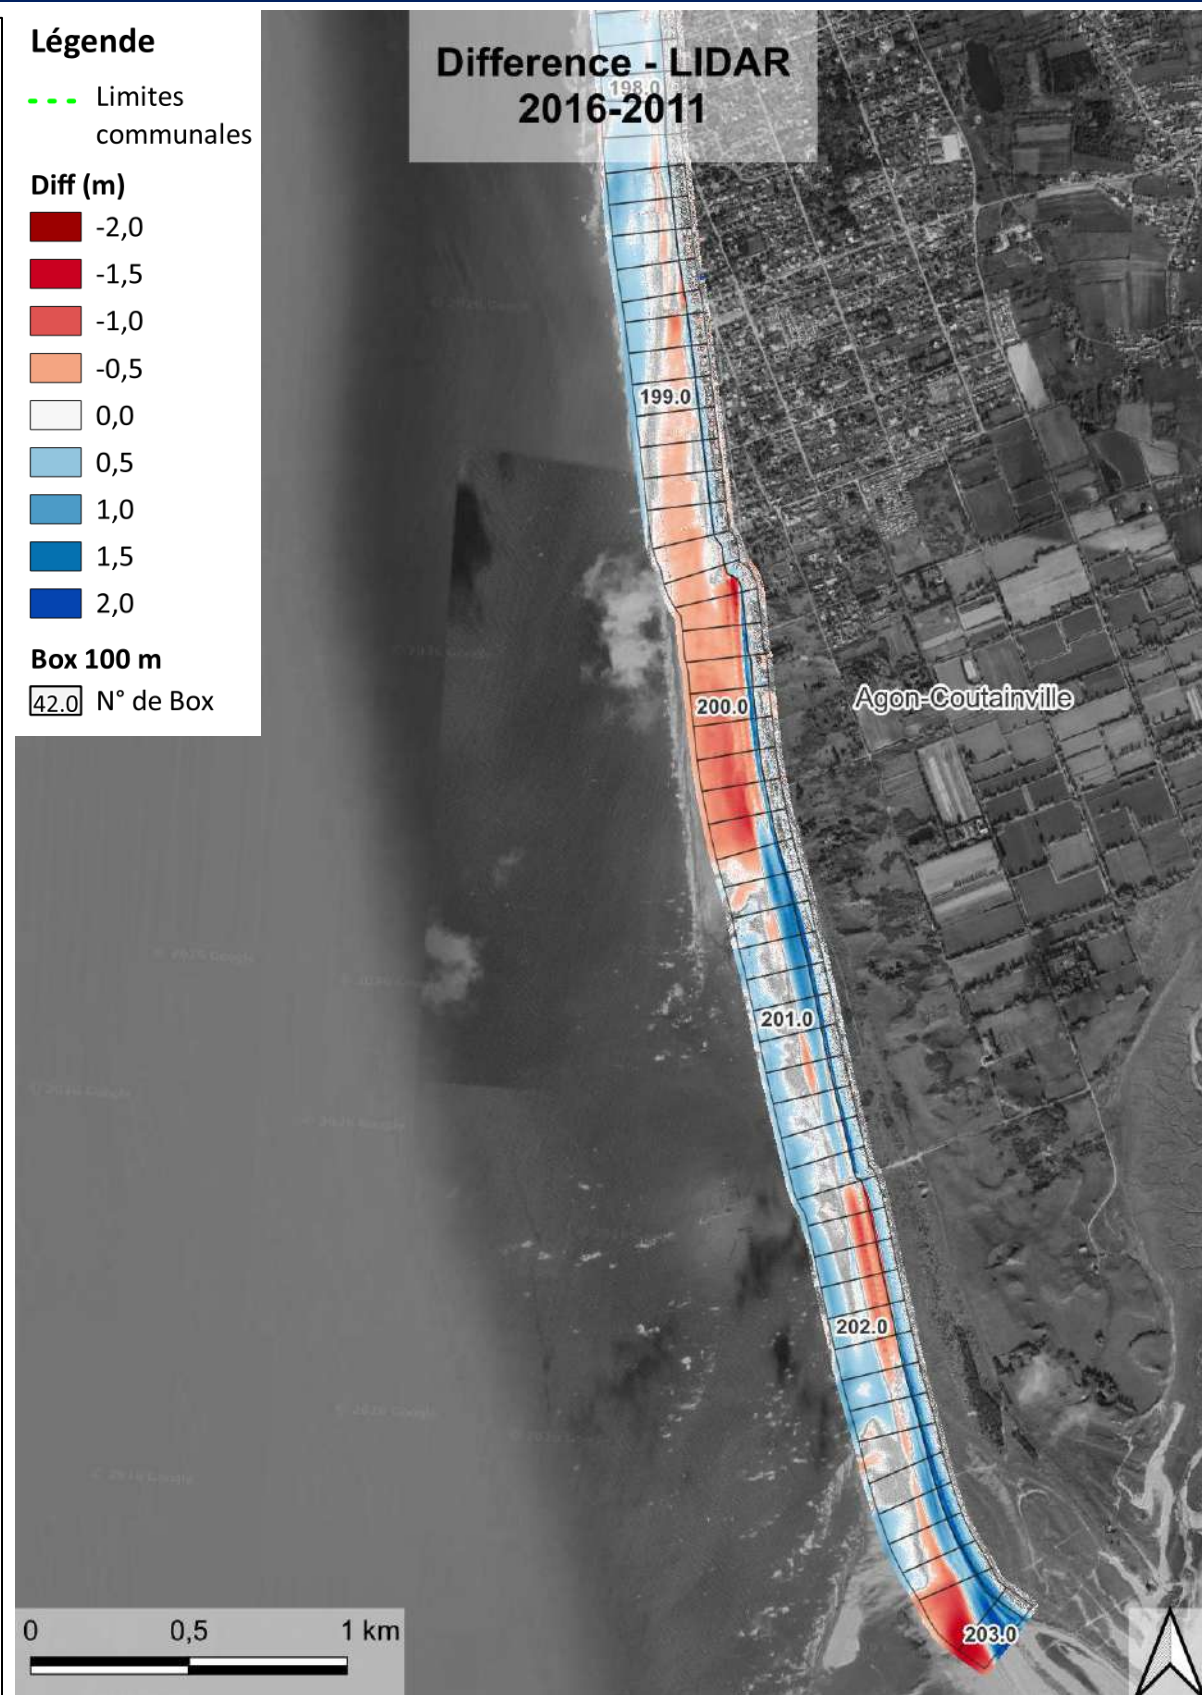
### AGON-COUTAINVILLE

Extrémité sud Agon, épis et enrochement au nord, érosion au sud, Pte d'Agon et havre de Regnéville.

Bilan positif du sud du Casino d'Agon à la Pointe d'Agon (+17 000 m<sup>3</sup>), malgré une importante érosion entre le poste SNSM et la Charrière des Saulx au sud du Passous (-99 200 m<sup>3</sup>). En dehors des encoches d'érosion au sud de l'école de voile et de la cale des Moulières, la dune tend à se développer.

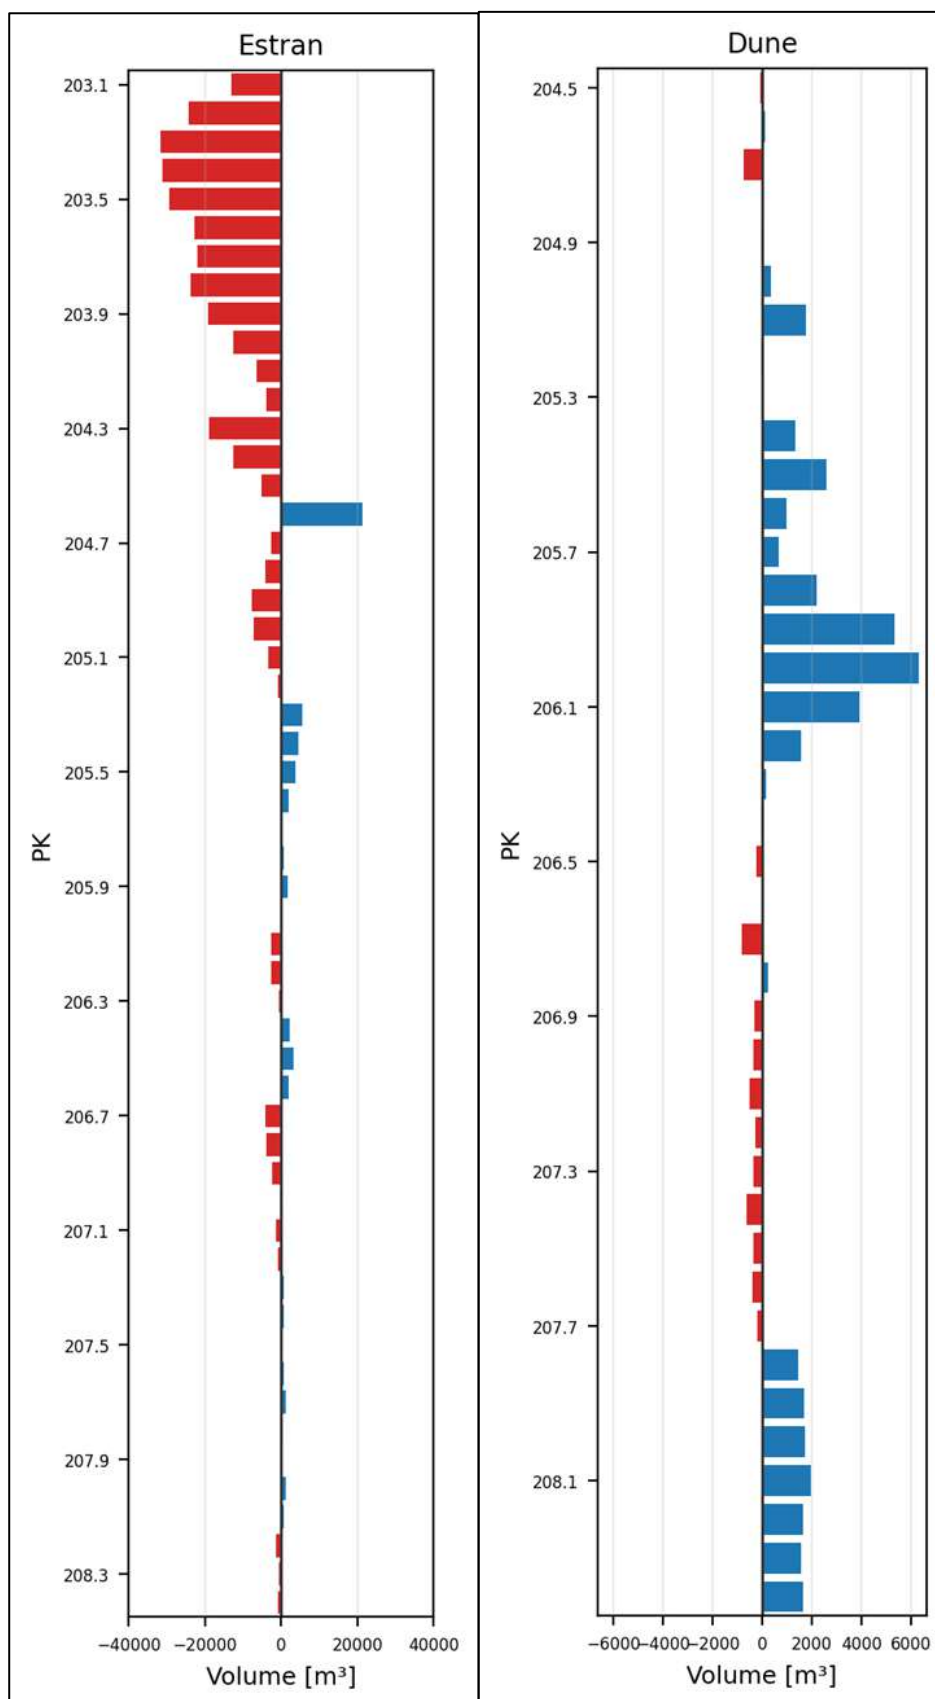
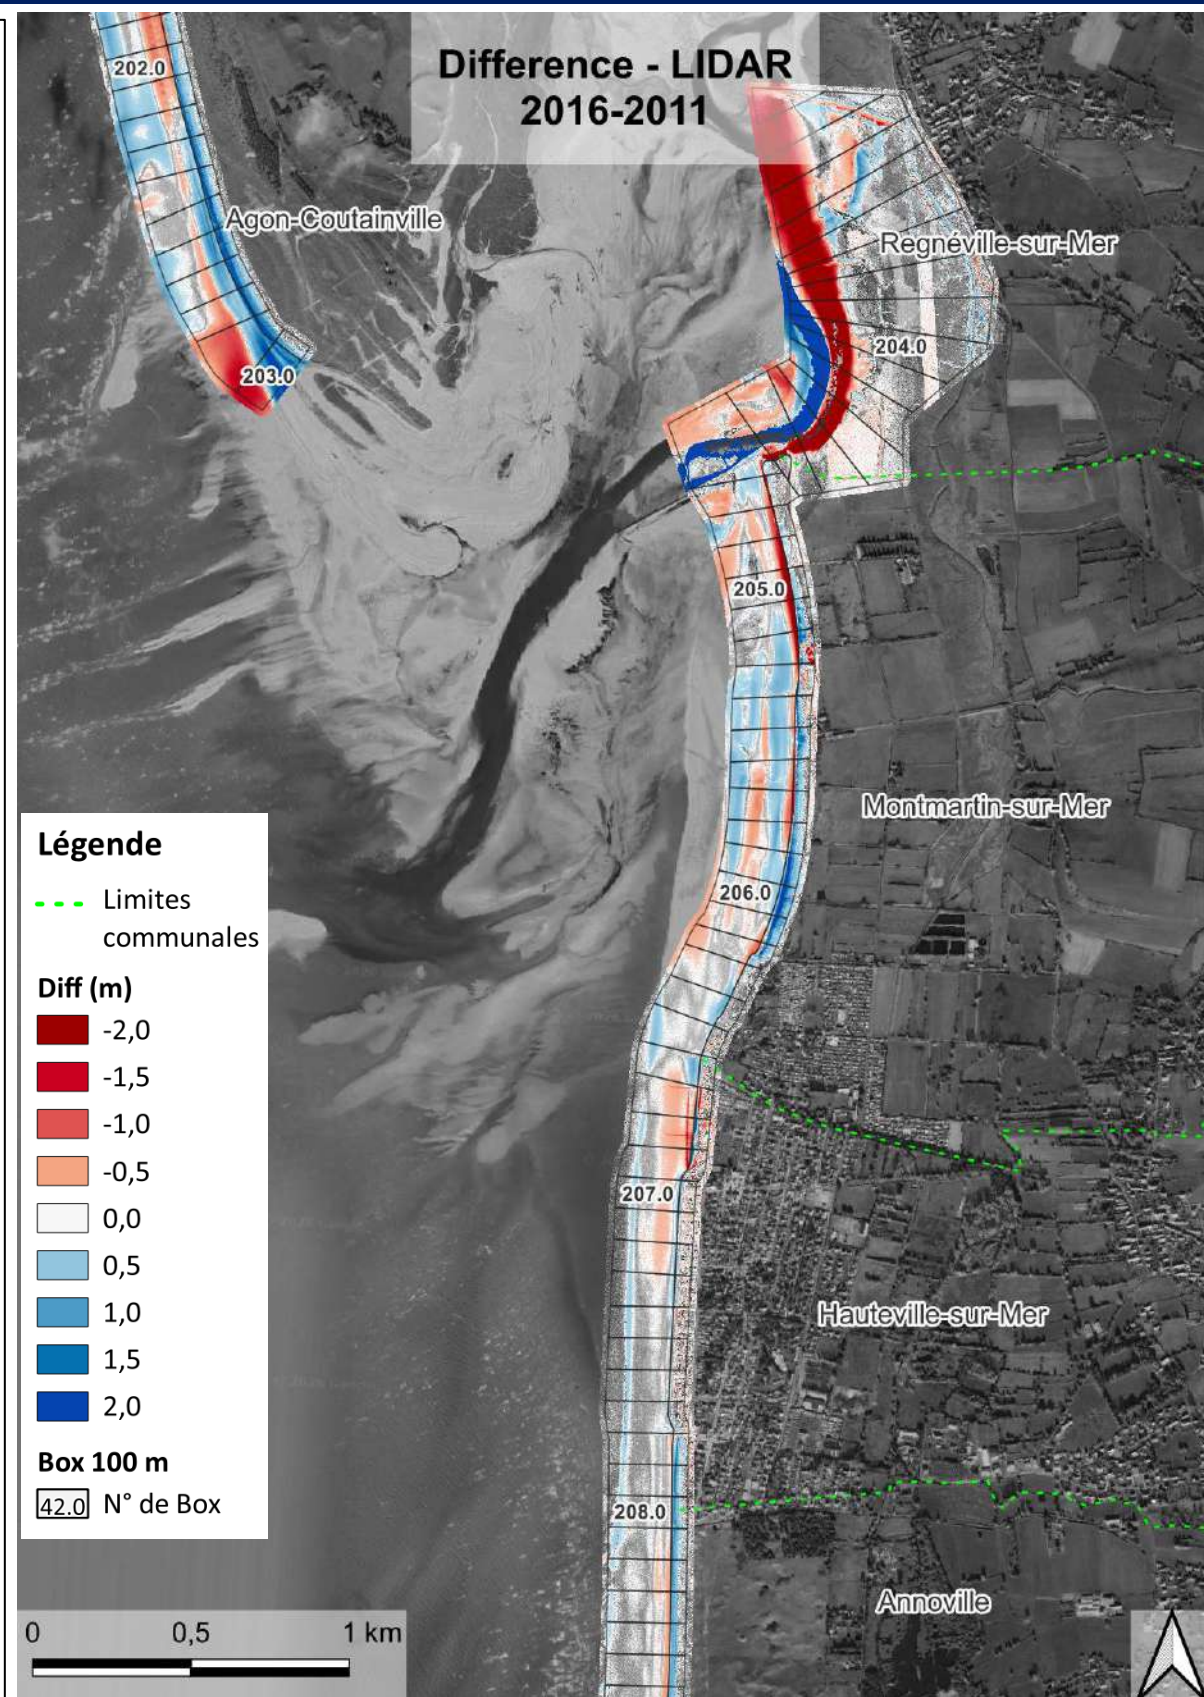
### MONTMARTIN-SUR-MER

Pointe d'Agon, havre de Regnéville, digue submersible, érosion, zone basse, Hauteville / Mer enrochée.

Au nord de la digue submersible, croissance du delta de flot en rive droite de la Sienne et érosion de sa rive gauche. Bilan très négatif pour l'estran couvert (-255 000 m<sup>3</sup>). Au sud de la digue, évolutions moindres avec un bilan négatif (-13 600 m<sup>3</sup>) mais accrétion au creux de l'anse de Montmartin (D73).
