### SAINTE-MARIE-DU-MONT

#### Descriptif de site :

Côte basse à l'entrée de la Baie des Veys. Estran à barres, cordon dunaire étroit, vaste zone basse.

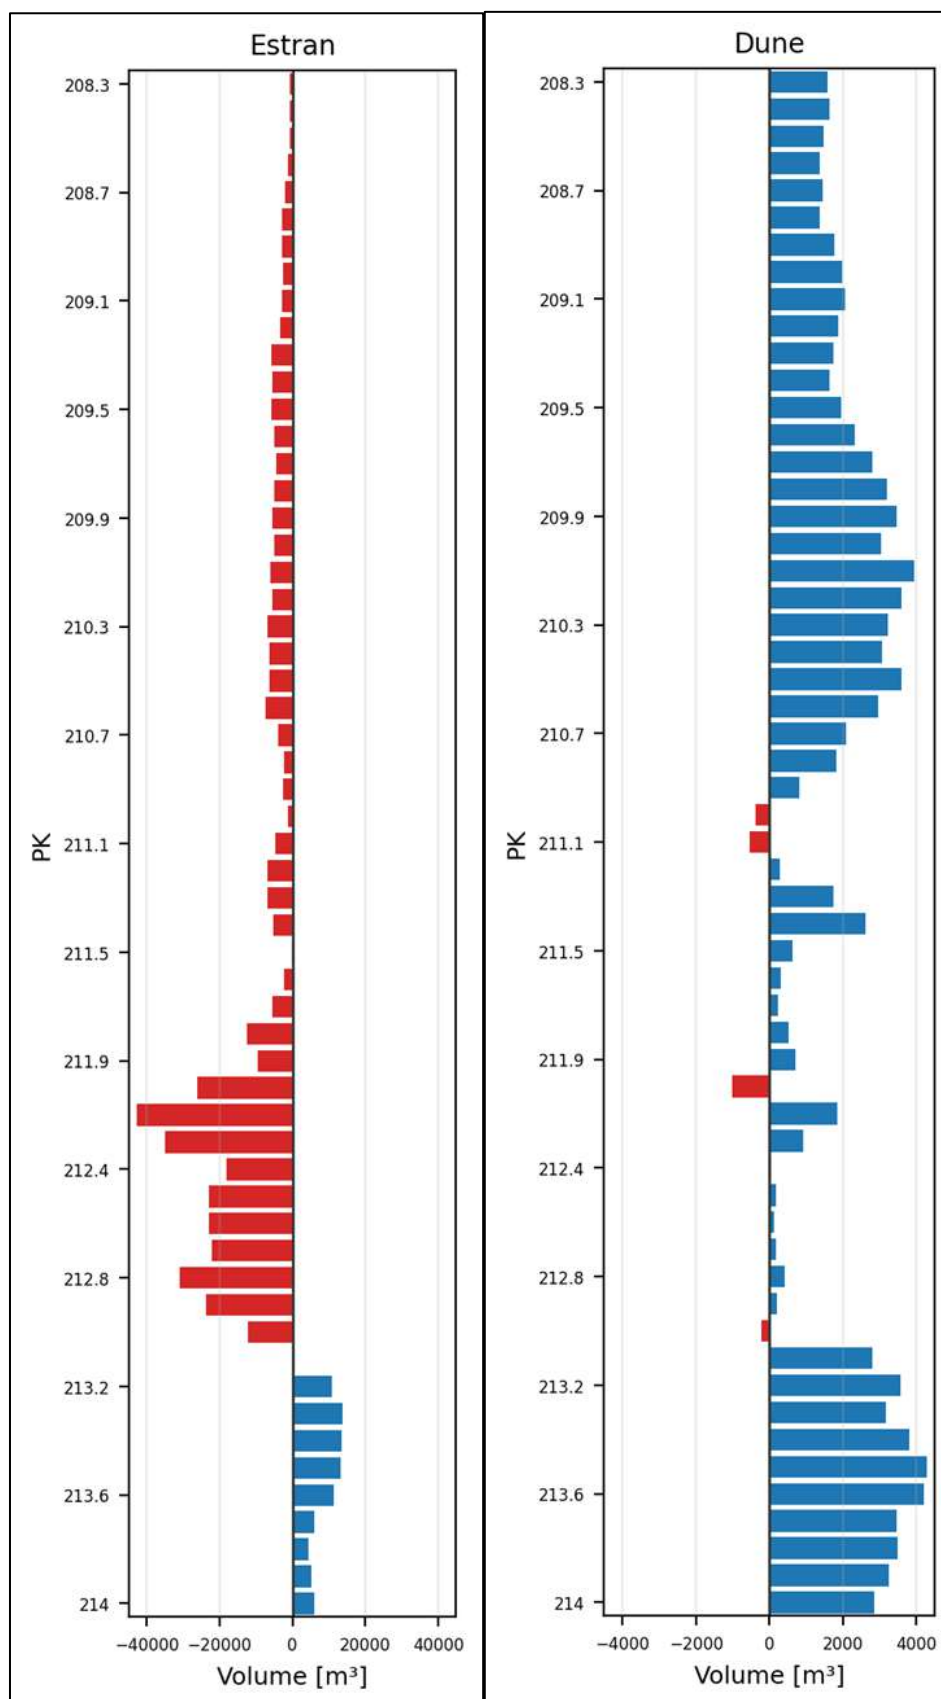
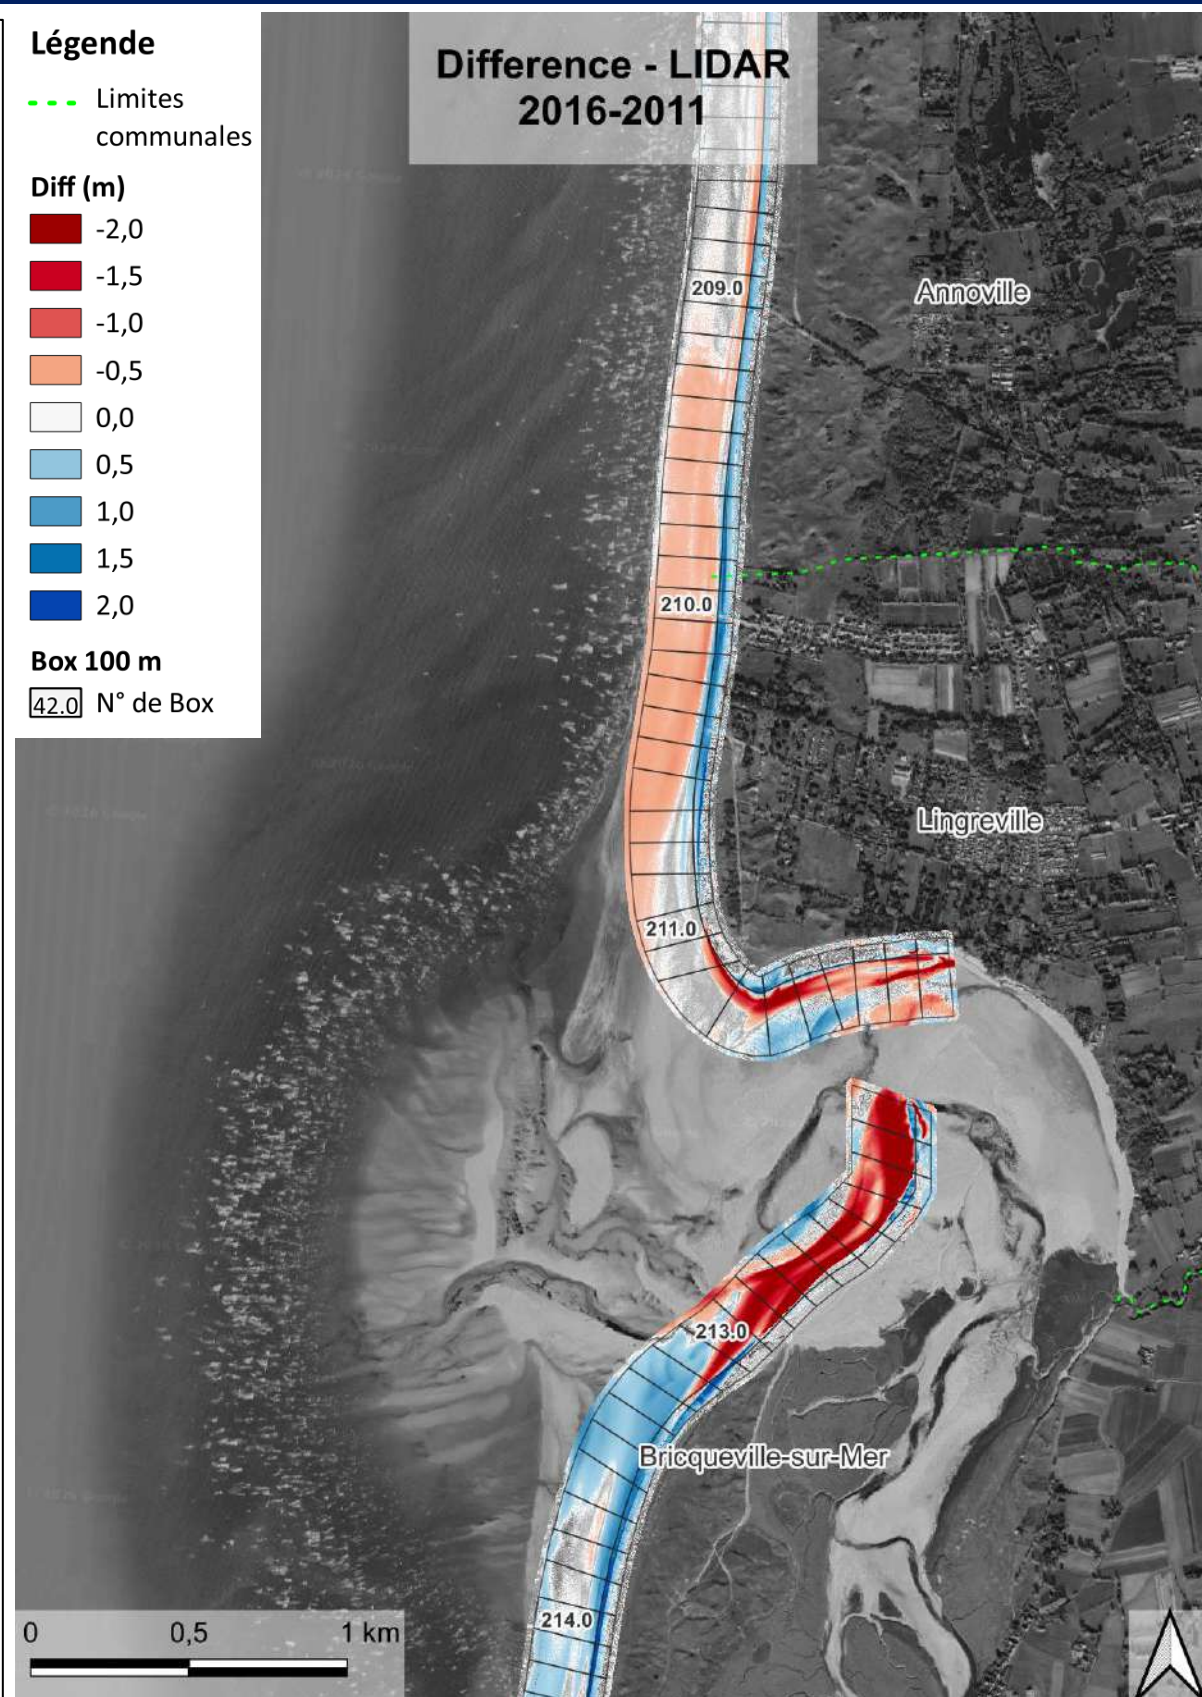
### LINGREVILLE

Dunes d'Annoville au nord, Lingreville, havre de la Vanlée au sud, peu d'enjeux en front de mer.

Bilan négatif pour le haut estran d'Annoville-Lingreville (-162 700 m<sup>3</sup>), érosion croissante vers le sud, mais des dunes qui se confortent (hormis dans l'embouchure du havre). Extrémité de la flèche sud du havre également sapée par le chenal de la Vanlée (-256 100 m<sup>3</sup>), engraissement au sud (+84 600 m<sup>3</sup>).

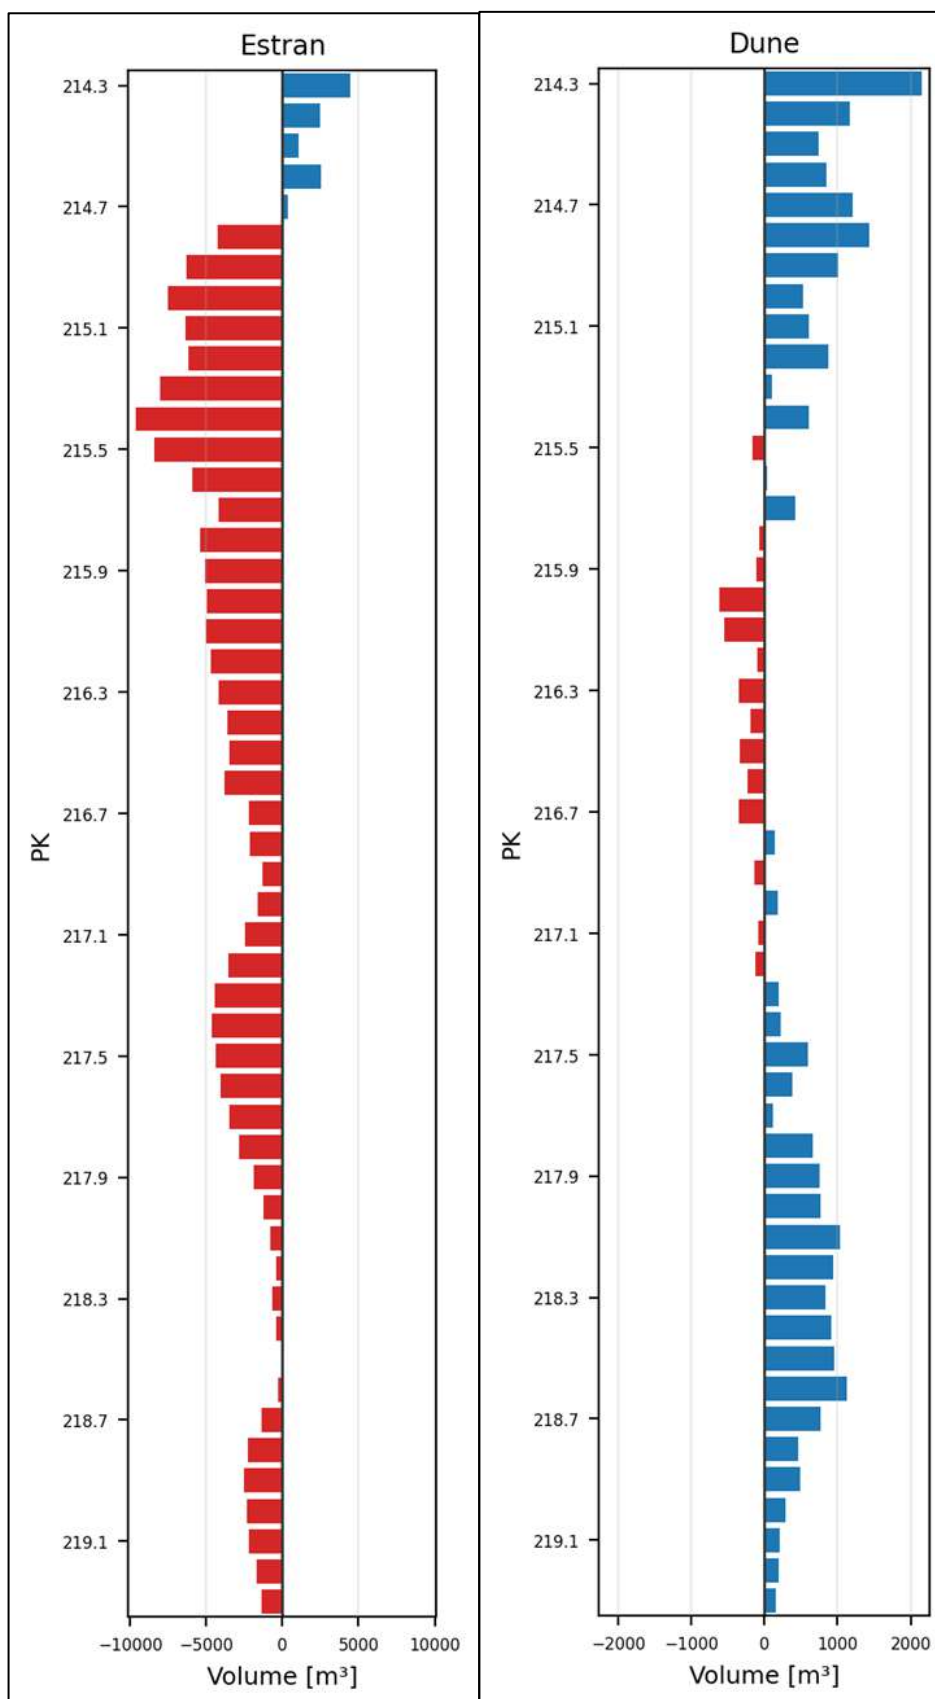
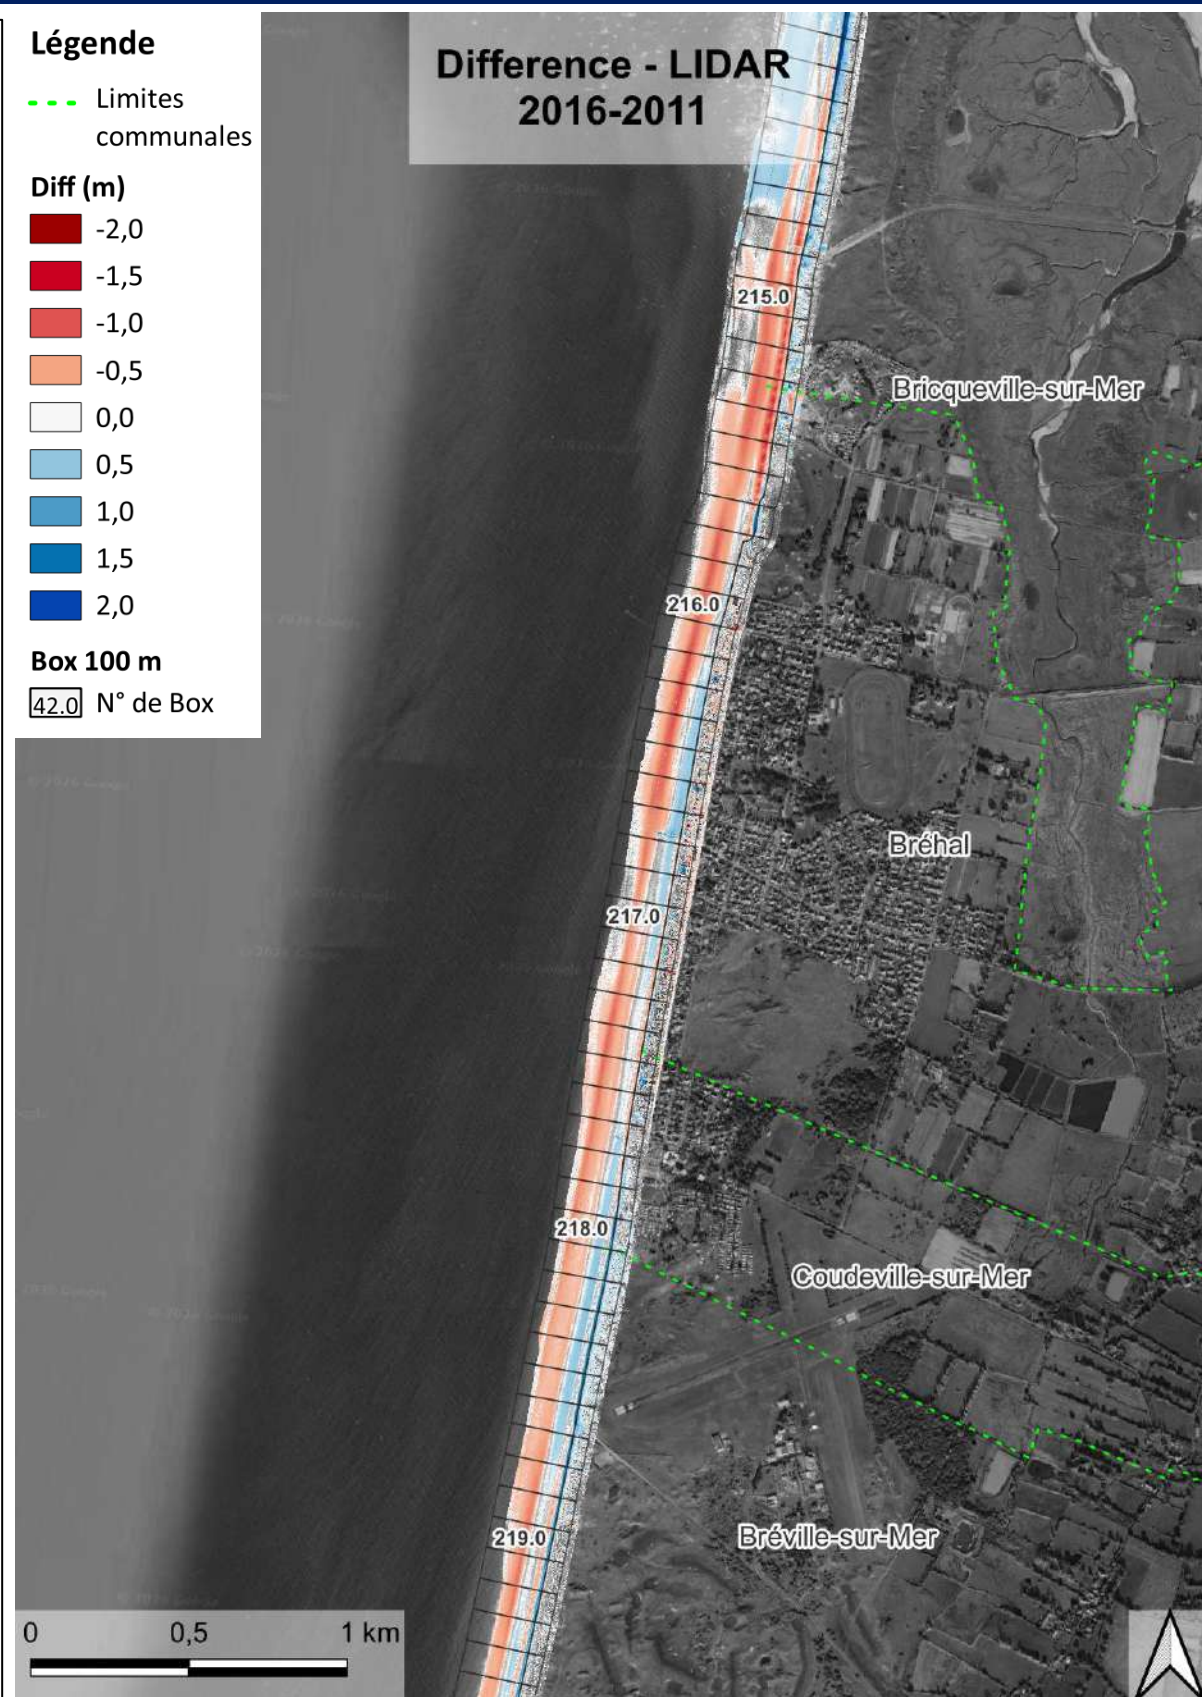
### ST-MARTIN-DE-BREHAL

Havre de la Vanlée et golf au nord, enrochement Bréhal / Coudeville sur 2,2 km, aérodrome au sud.

Bilan négatif pour l'estran de Bricqueville/Mer-sud à Bréville/Mer-nord (-152 500 m<sup>3</sup>), avec une érosion décroissant vers le sud. Les plus fortes érosions sont localisées entre le camping de la Vanlée et le golf de Bréhal, les plus faibles à l'extrémité des pistes de l'aérodrome.

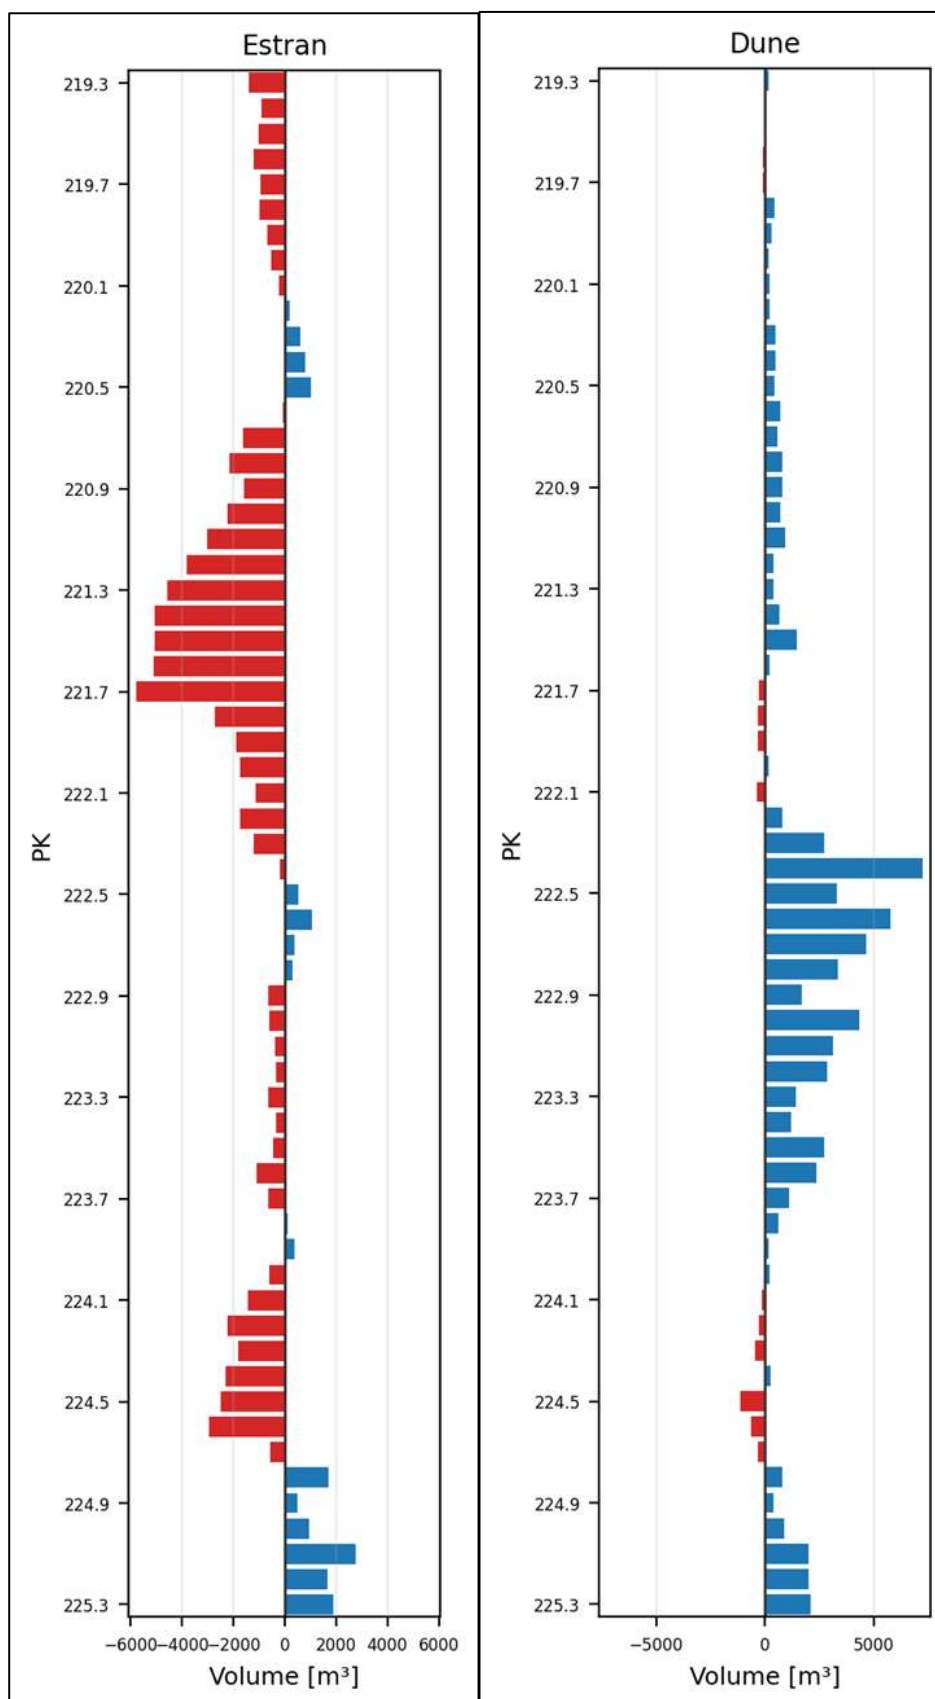
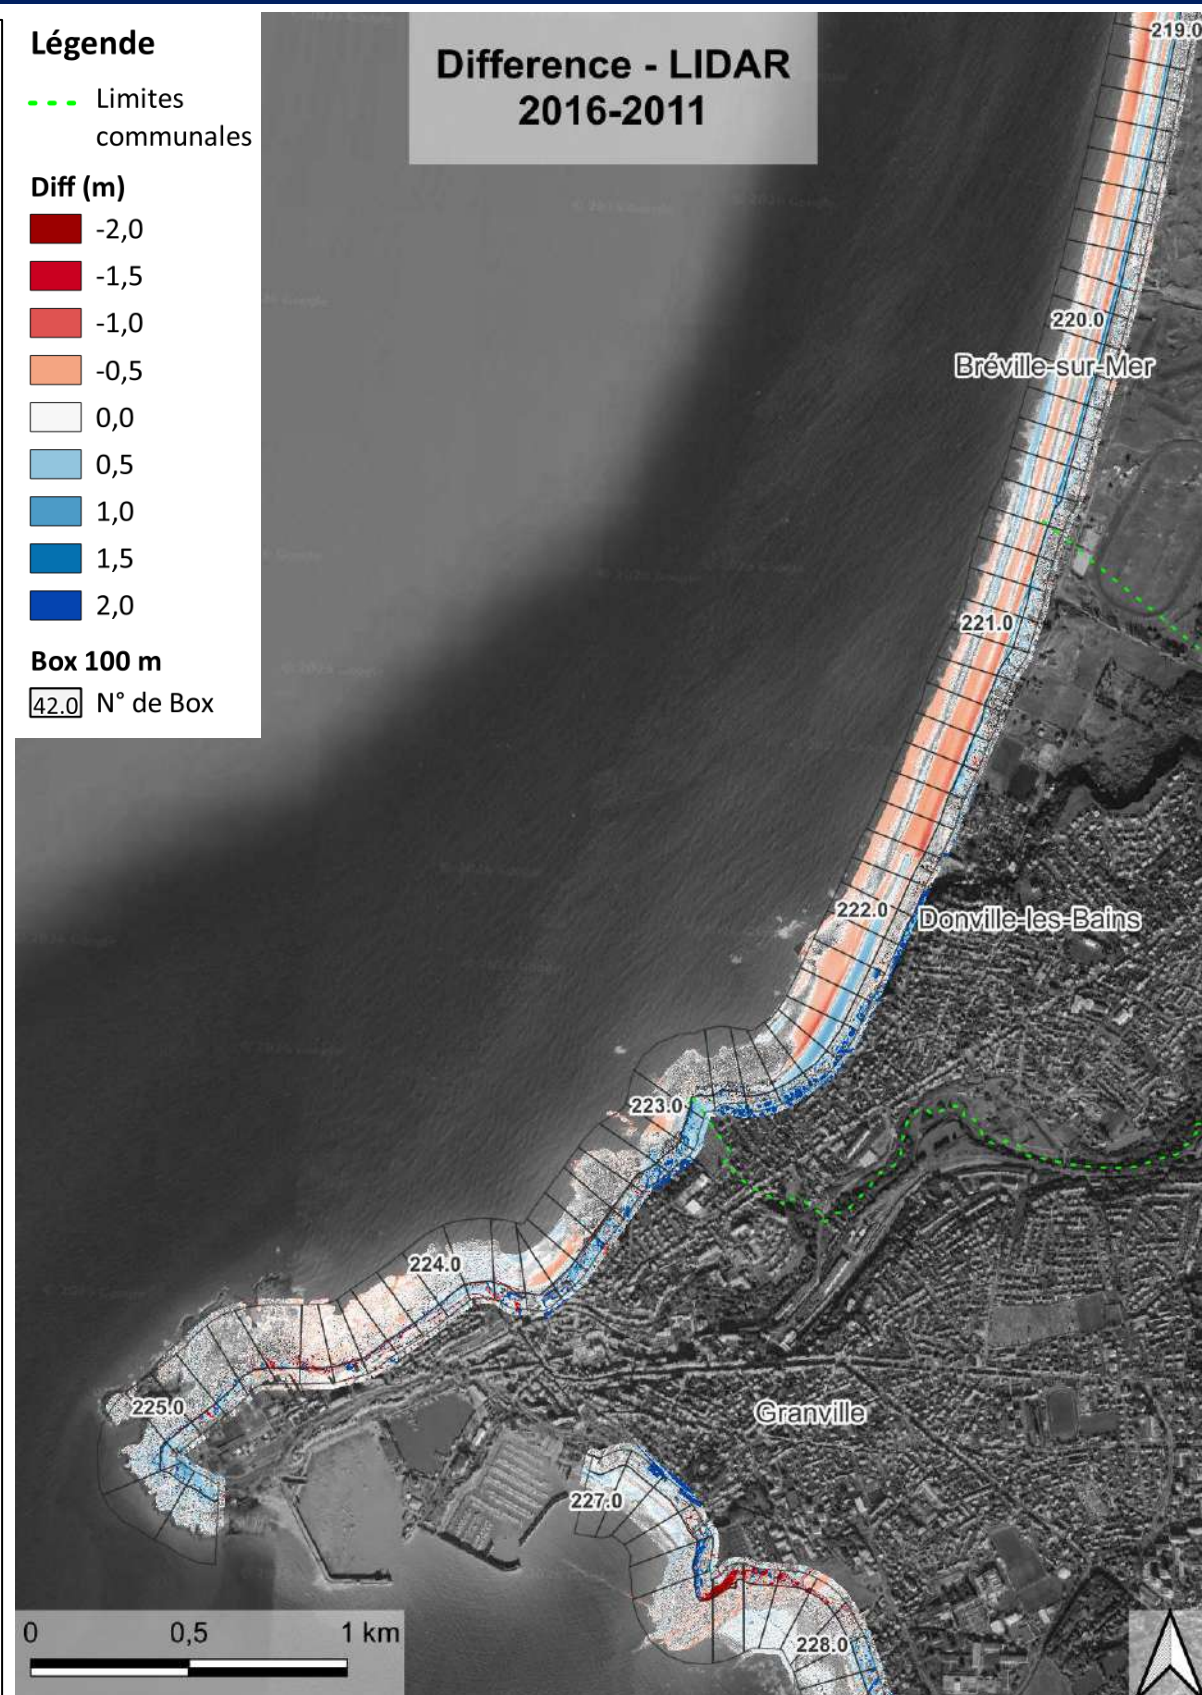
### DONVILLE-LES-BAINS

Dunes de Bréville au nord, hippodrome, campings, parking, enrochements, perré en béton au sud.

Bilan négatif pour le haut estran de Bréville/Mer-sud et Donville-les-Bains (-54 000 m<sup>3</sup>) avec une intense érosion au nord de la cale de l'établissement thermal, jusqu'à la limite communale Bréville / Donville (-42 600 m<sup>3</sup>).  
Bilan négatif pour Granville-nord (-8 700 m<sup>3</sup>).

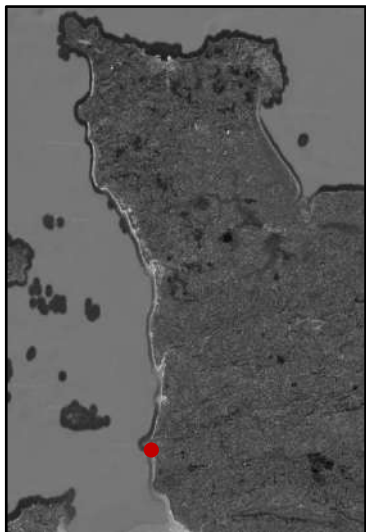
### GRANVILLE

Bilan négatif pour l'estran du secteur s'étendant de Granville-sud à Kairon-plage (Saint-Pair/Mer) avec -27 000 m<sup>3</sup>. Accrétion cependant sur les plages du Hérél et d'Hacqueville (+10 500 m<sup>3</sup>), ainsi que devant le perré de Saint-Pair et la flèche sud du Thar ; érosion des plages sur le reste du littoral.

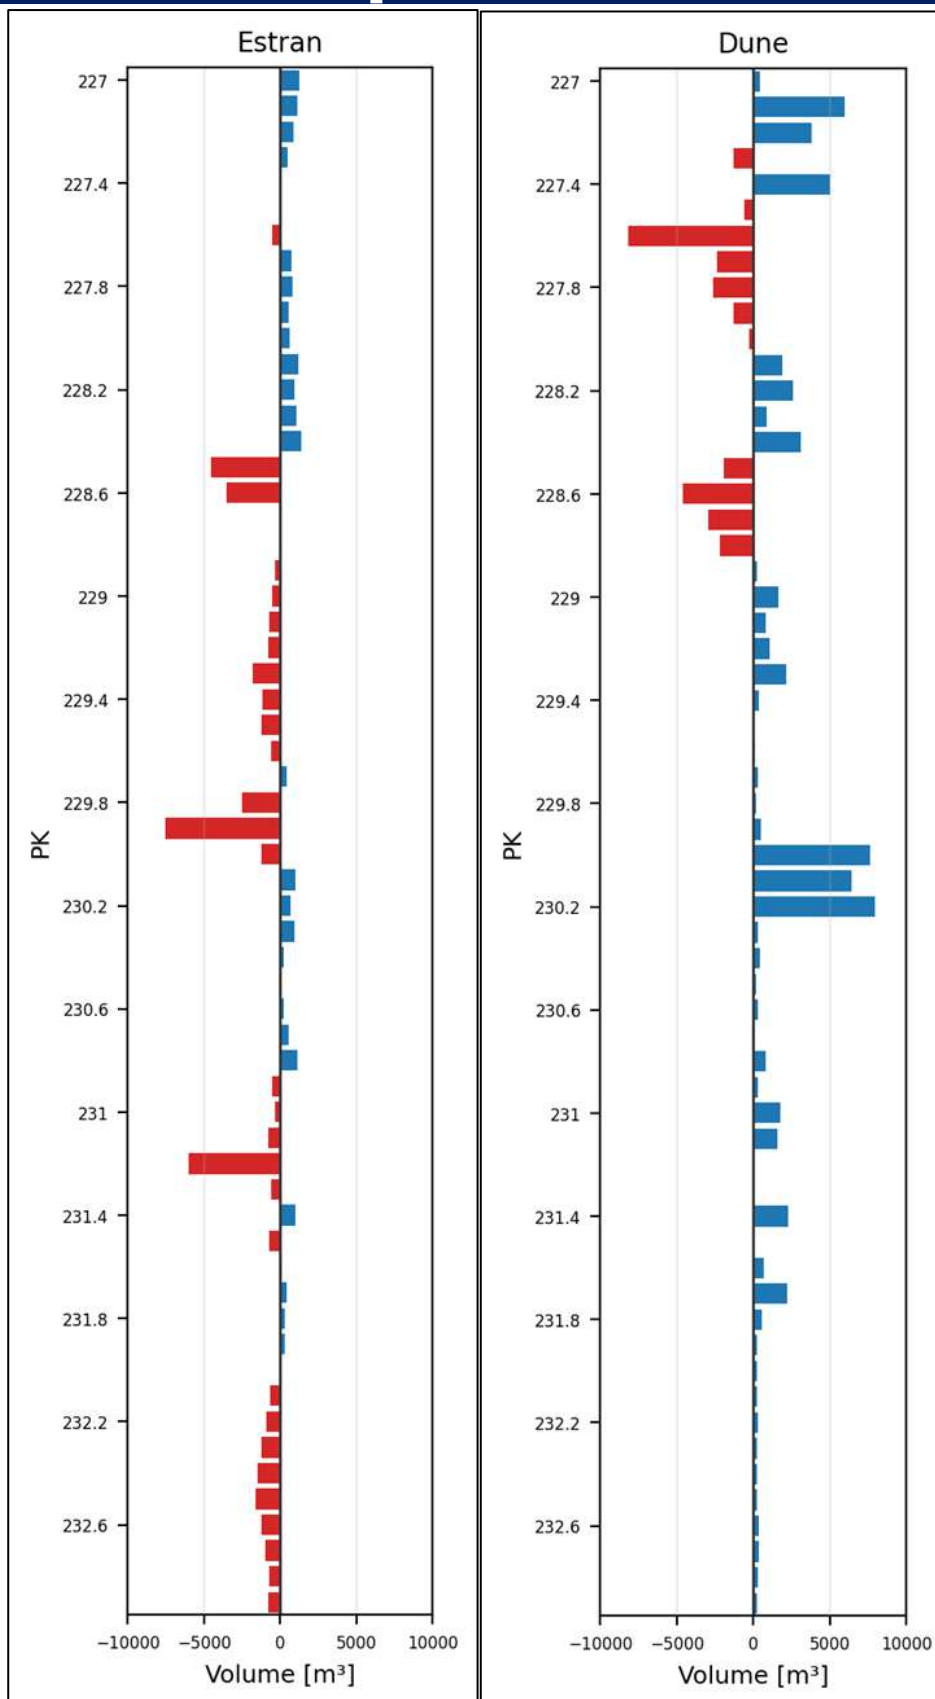
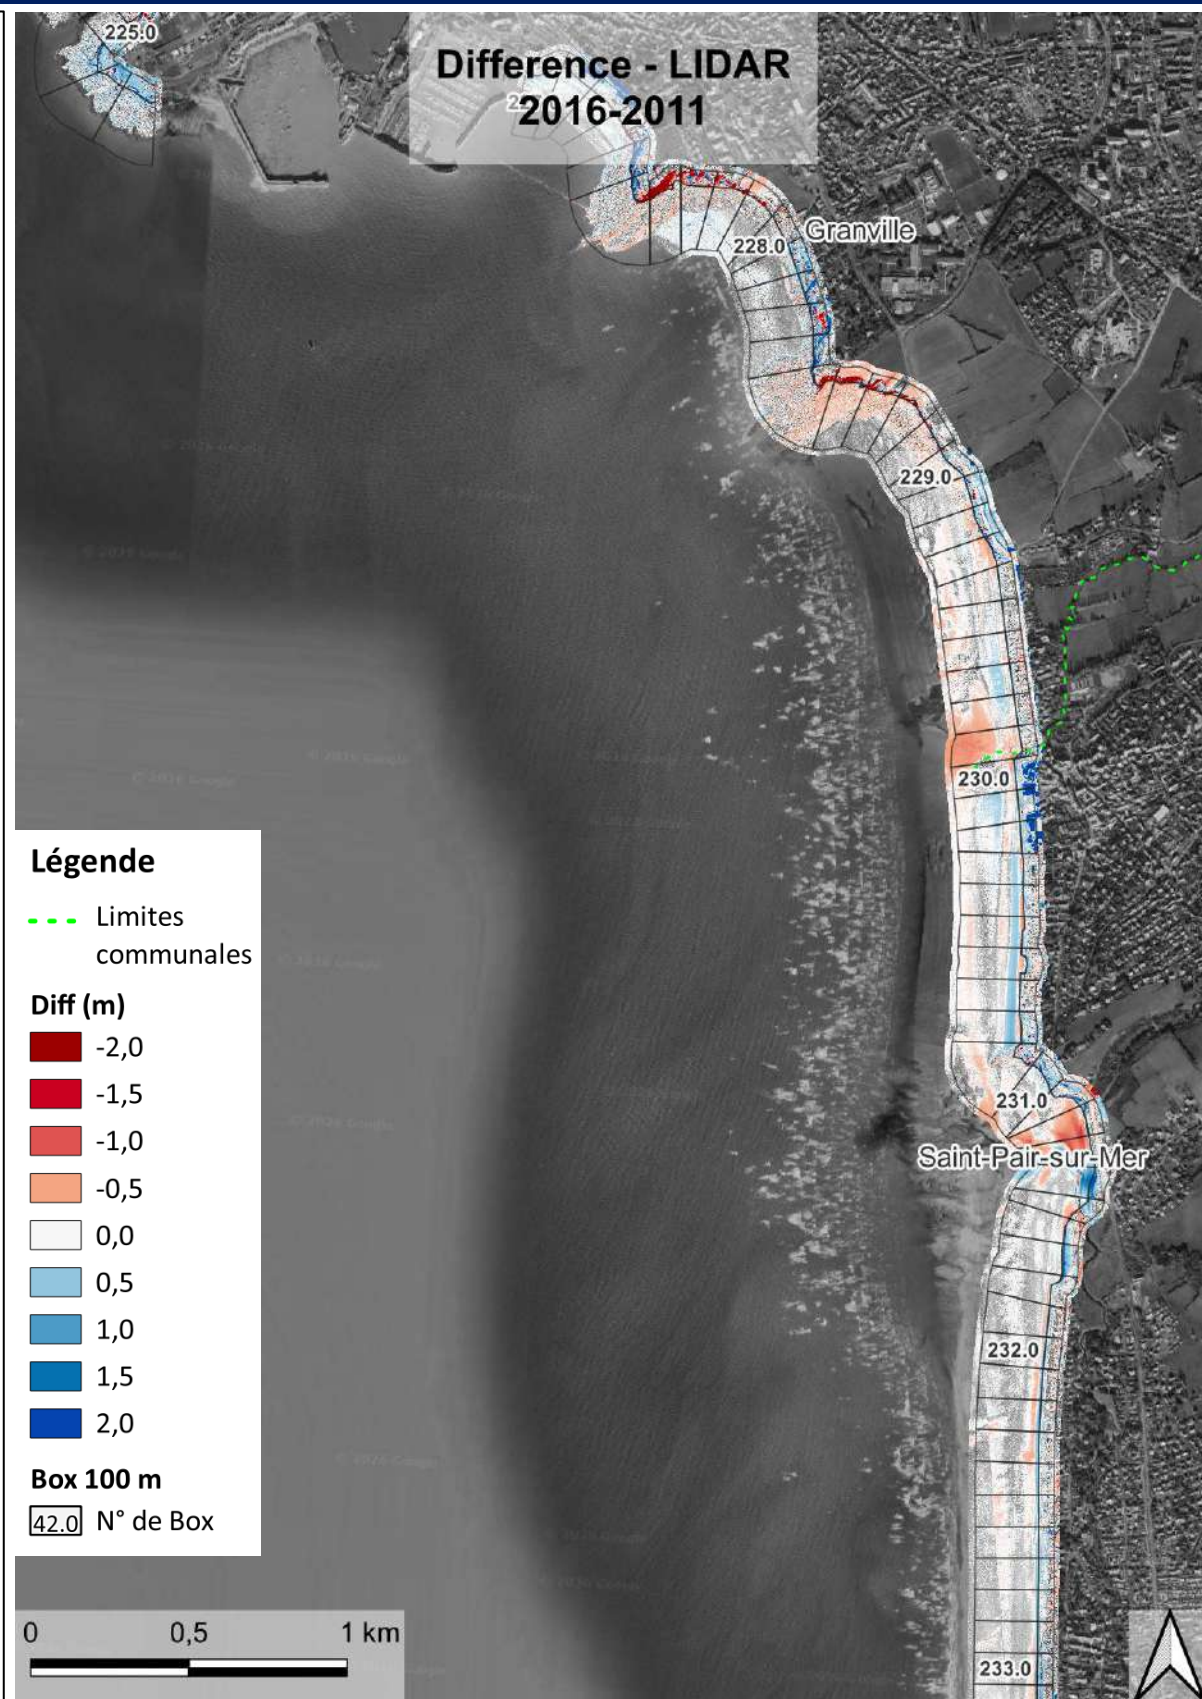
Falaises de Granville au nord, St-Pair/Mer et havre du Thar au centre, Kairon-pl. enrochée au sud.

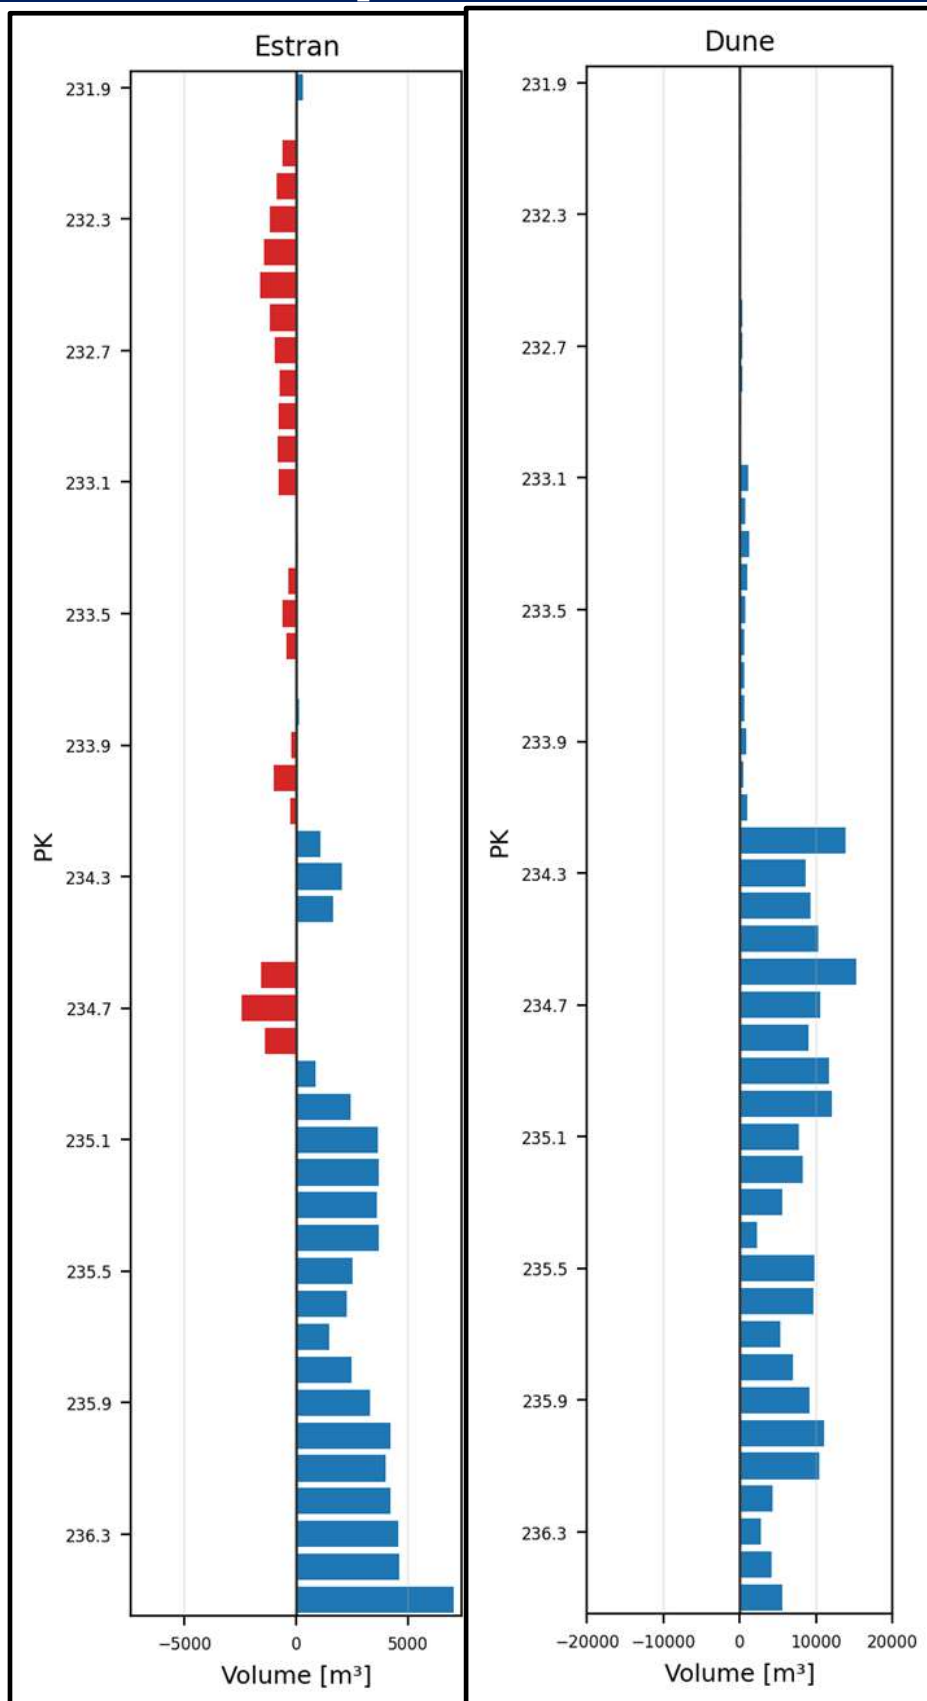
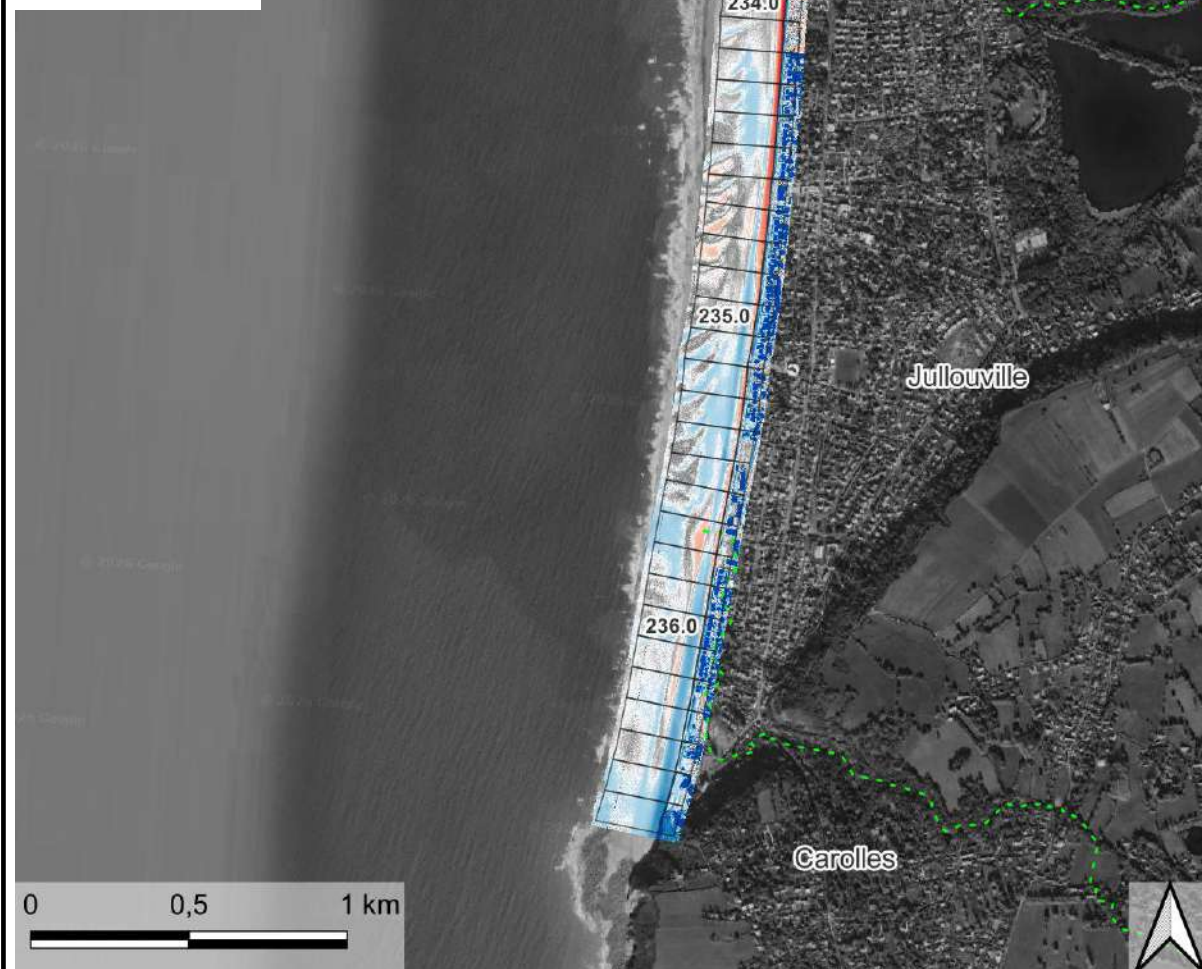
## JULLOUVILLE

Bilan positif pour l'estran du secteur s'étendant de Kairon-plage (Saint-Pair-Mer) à Carolles-plage, avec +52 900 m<sup>3</sup>, essentiellement lié à l'accrétion constatée au sud de la place du Casino de Jullouville (érosion de la plage sur la moitié nord du linéaire). Artefact sur la zone urbanisée.

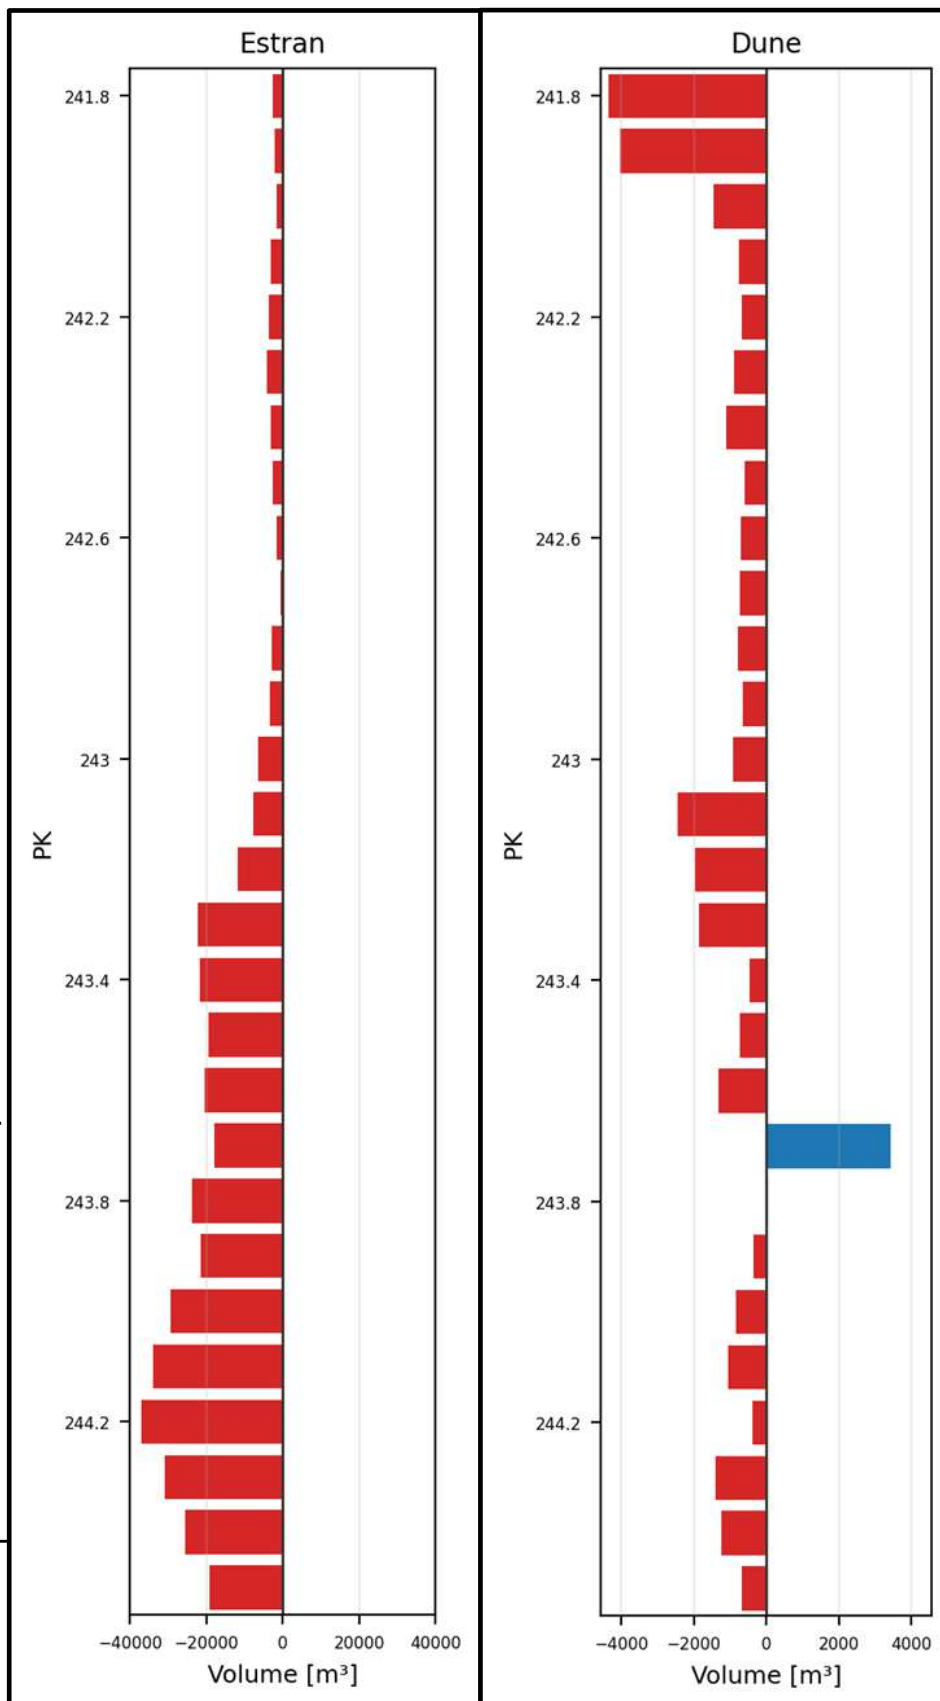
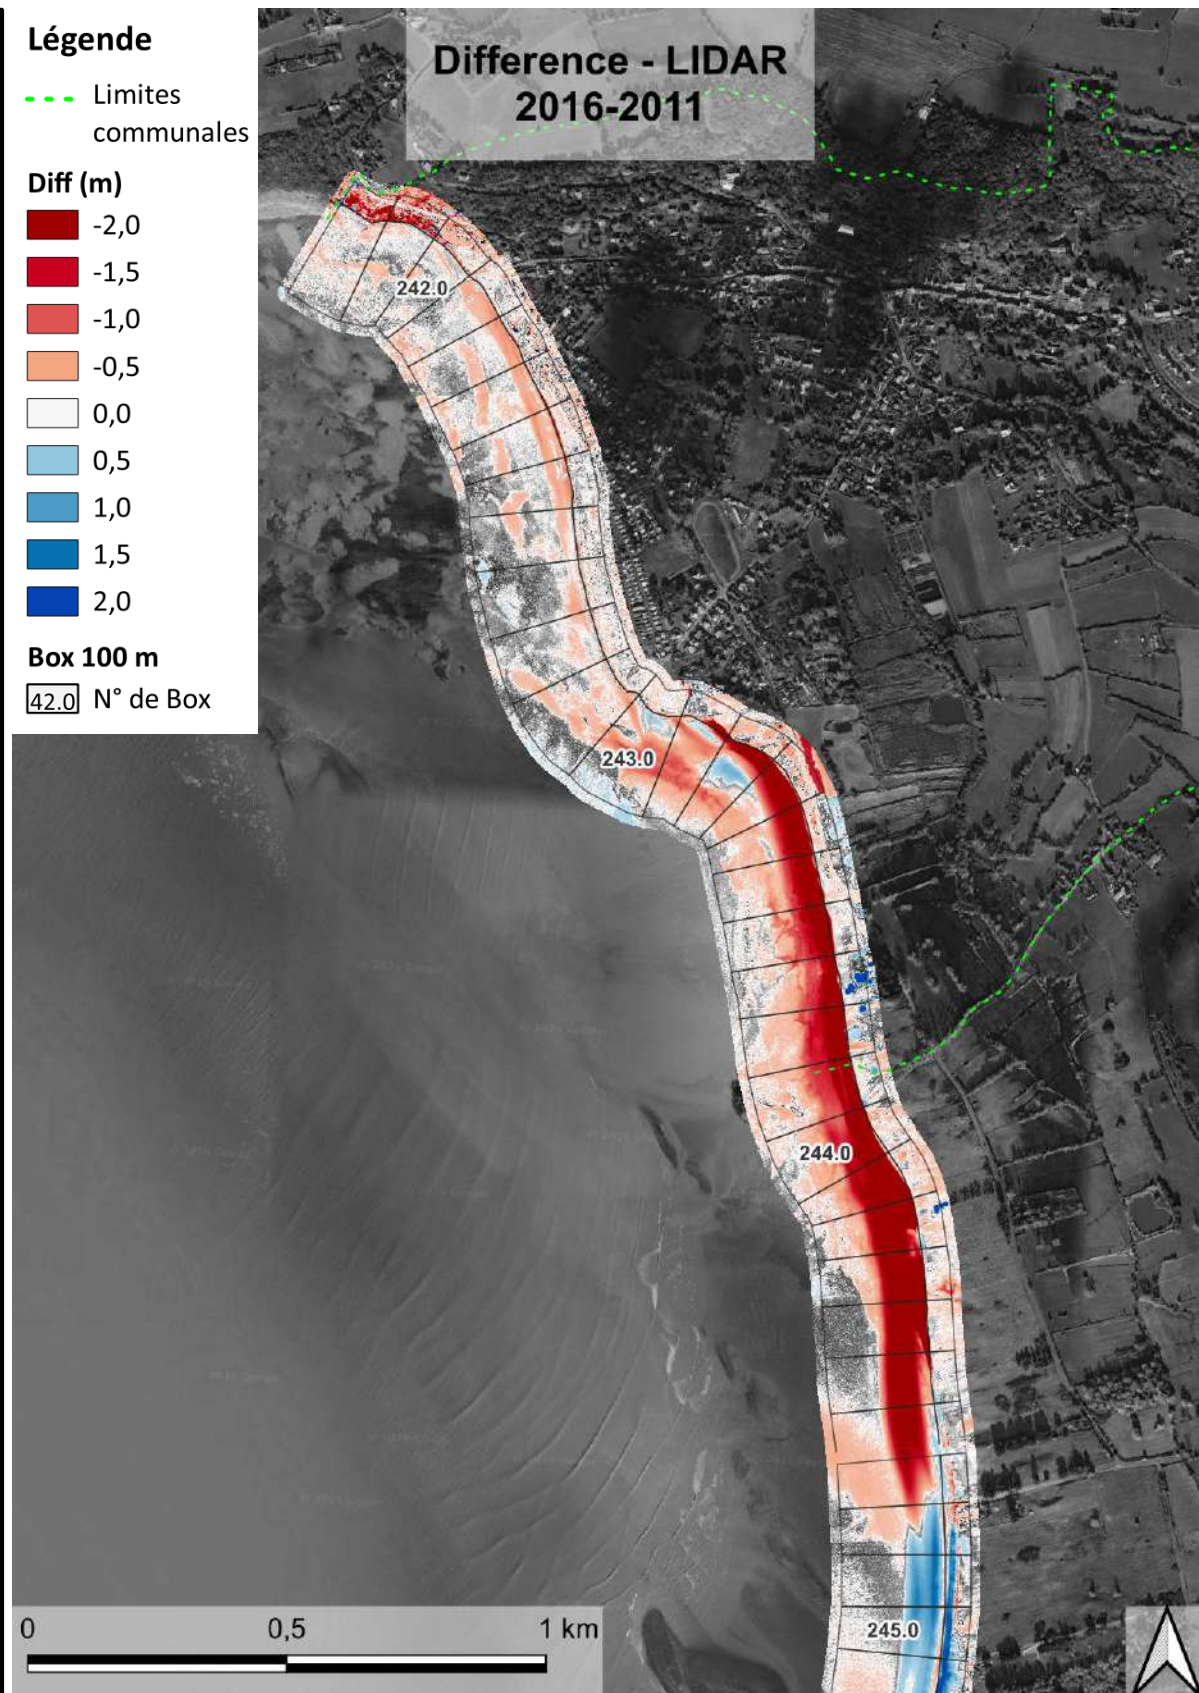
## SAINT-JEAN-LE-THOMAS

Bilan fortement négatif pour le haut estran de ce secteur, avec -395 600 m<sup>3</sup>. Avec une distinction entre la plage Saint-Michel au droit de l'enrochement (-37 300 m<sup>3</sup>) sur laquelle ne subsiste plus beaucoup de sables, et la plage de Pignochet à Dragey-Ronthon (-358 300 m<sup>3</sup>) qui a subi une forte érosion de la plage et un recul dunaire.
