### SAINTE-MARIE-DU-MONT

#### Descriptif de site :

Côte basse à l'entrée de la Baie des Veys. Estran à barres, cordon dunaire étroit, vaste zone basse.

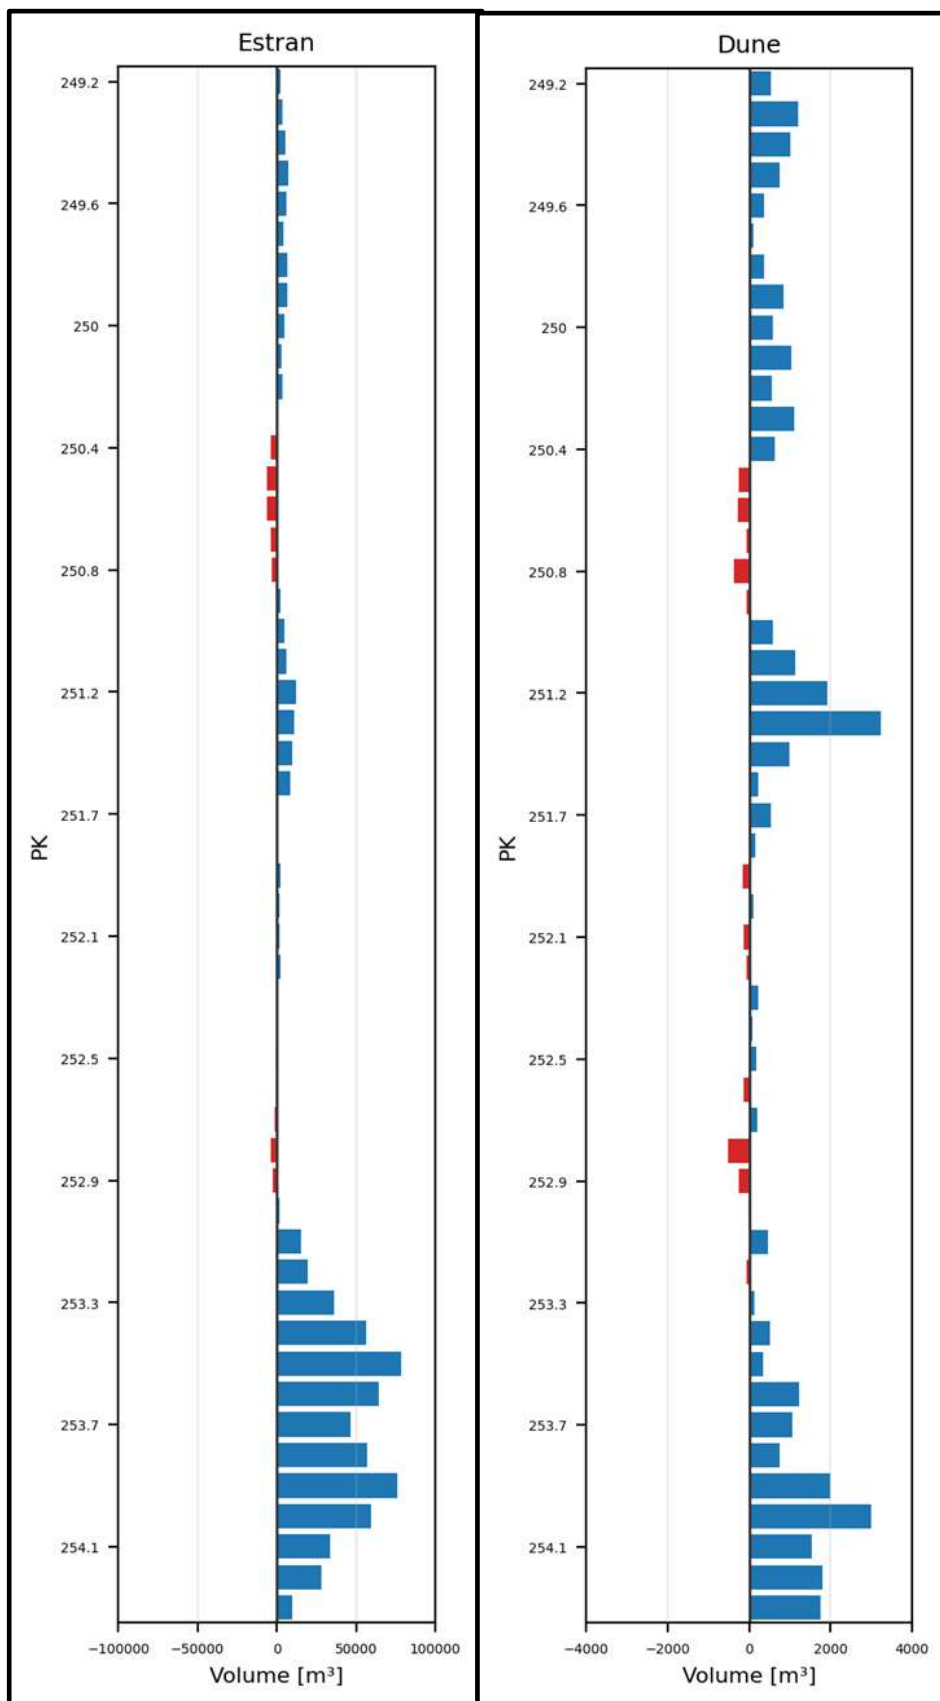
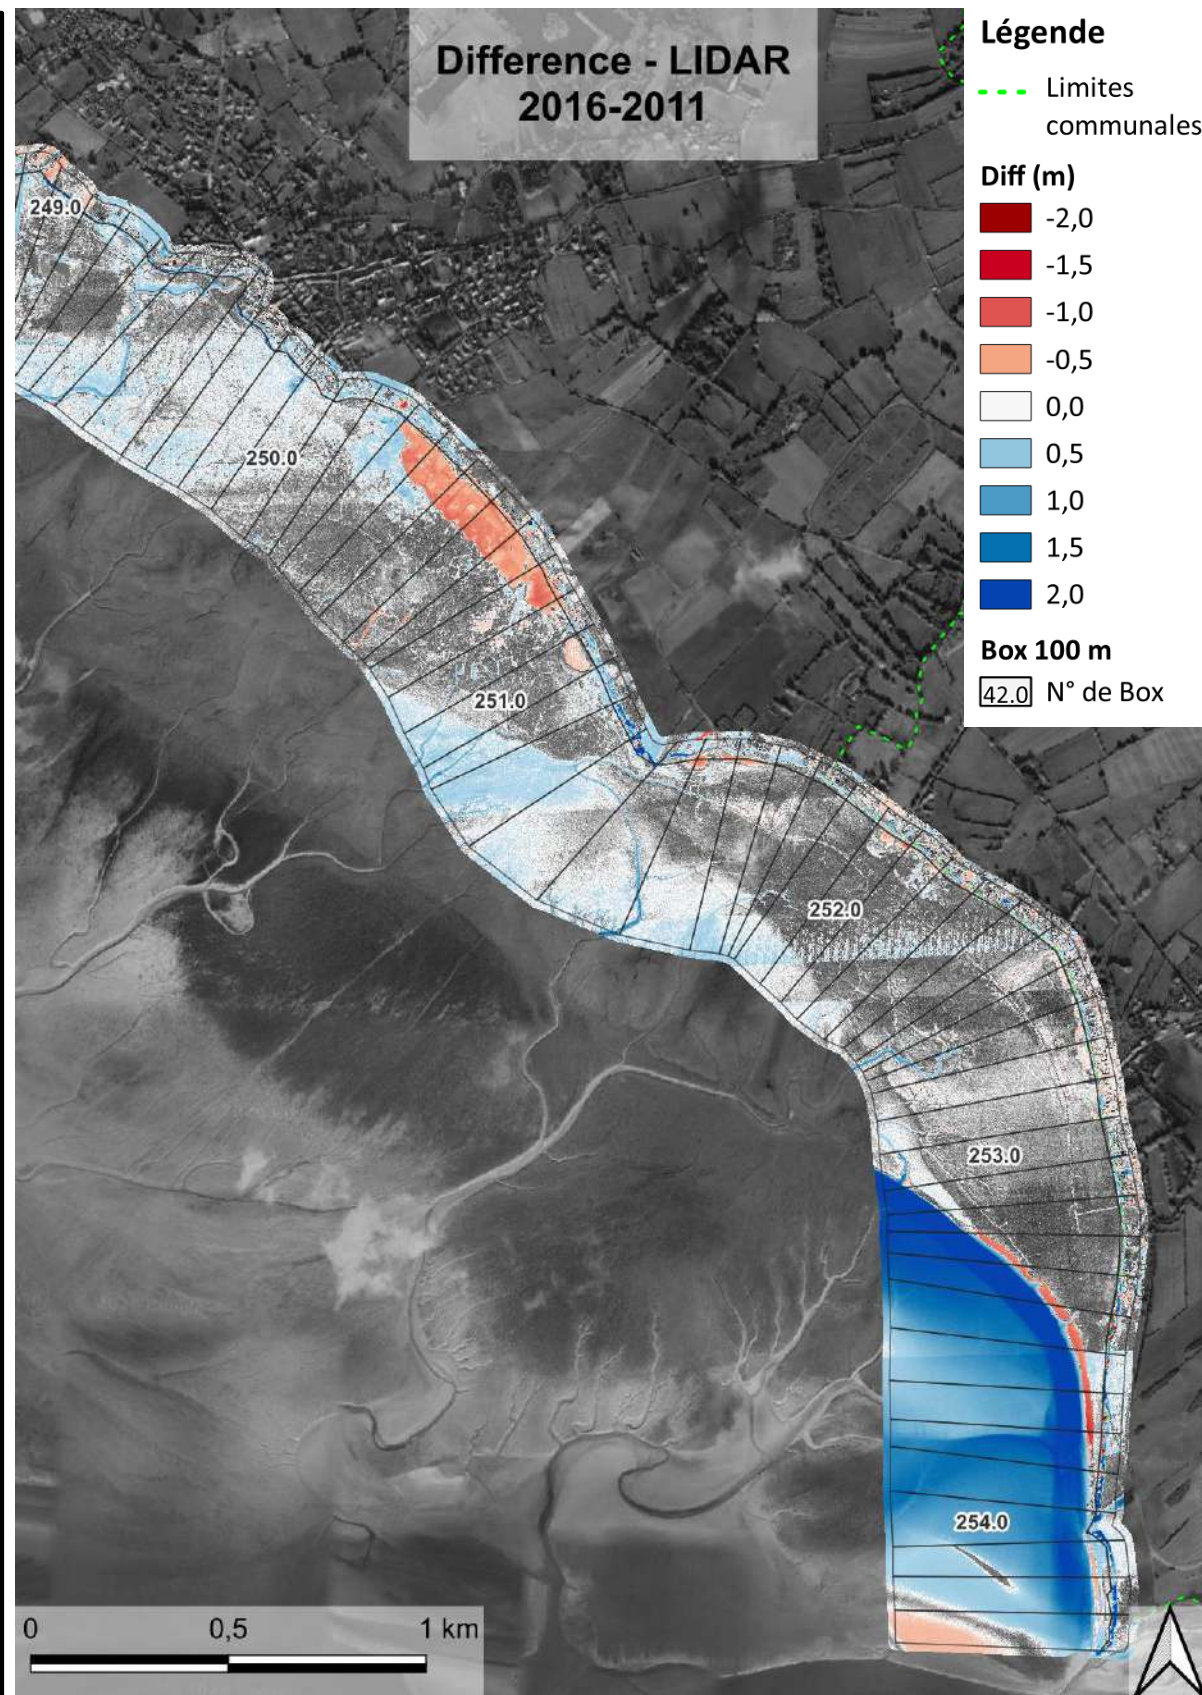
### GENÊTS

Estran largement occupé par le schorre, cubatures non significatives (artéfacts liés à la donnée 2016\*). Accrétion de +510 000 m<sup>3</sup> sur un linéaire 1 km de slikke à la Pointe du Grouin, liée au comblement du chenal Sée/Sélune (élev. moy. de +2,5 m en 5 ans sur 20 ha). Trait de côte fait d'un talus de tange.
