### SAINTE-MARIE-DU-MONT

#### BILAN SÉDIMENTAIRE :

- 2020-2016 : **+97 765 m<sup>3</sup>**

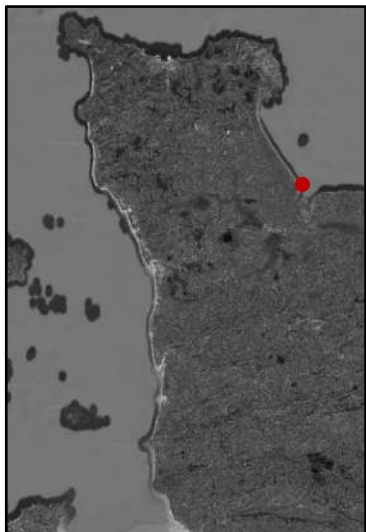
Côte basse à l'entrée de la Baie des Veys. Estran à barres, cordon dunaire étroit, vaste zone basse.

Secteur sud : schorre qui évolue peu. Au nord, migration de bancs sableux qui viennent s'accoler au trait de côte. Bilan positif sur l'estran de ce secteur nord, de l'ordre de +25 000 m<sup>3</sup>. Deux secteurs en déficit : au sud immédiat du musée et plus au nord, au droit de l'hippodrome Gde Dune. Dune en progression.

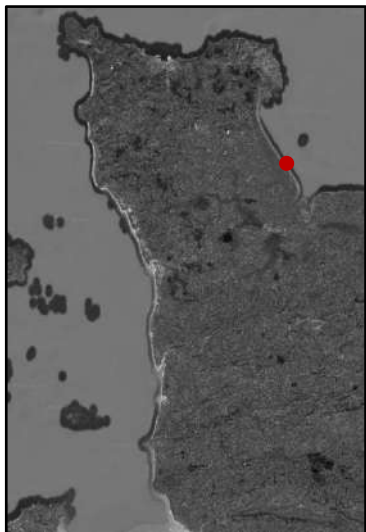
### ST-MARTIN-DE-VARREVILLE

Côte basse, estran à barres, parcs conchy., cordon dunaire étroit, vaste zone basse.

- 2020-2016 : **+ 9 470 m<sup>3</sup>**

Evolutions de l'estran liées à la migration de bancs sableux dans le profil. Alternance de zones d'estran en accrétion (notamment sur la partie nord de Ste-Marie) et en érosion (plus au nord). Bilan à l'érosion modérée de l'estran, de l'ordre de -4 500 m<sup>3</sup>. La dune tend à progresser.

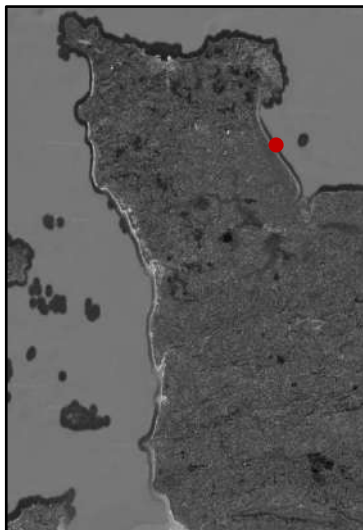
### ST-MARCOUF – STE-MERE

Côte basse, estran étroit à barres, cordon dunaire fin, syst. d'endiguement avec D421, vaste zone basse.

- 2020-2016 : **+38 469 m<sup>3</sup>**

Les évolutions observées sur l'estran sont liées à la migration de bancs sableux dans le profil. Bilan à l'engraissement de l'estran, de l'ordre de +29 300 m<sup>3</sup>. Les secteurs en érosion sont très localisés.

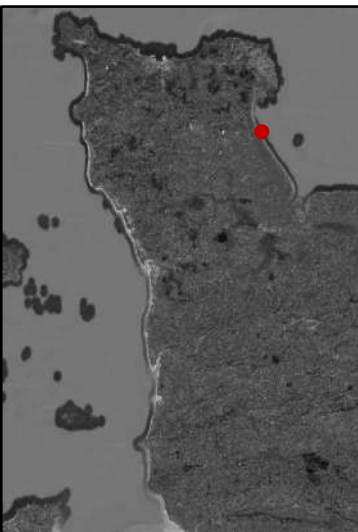
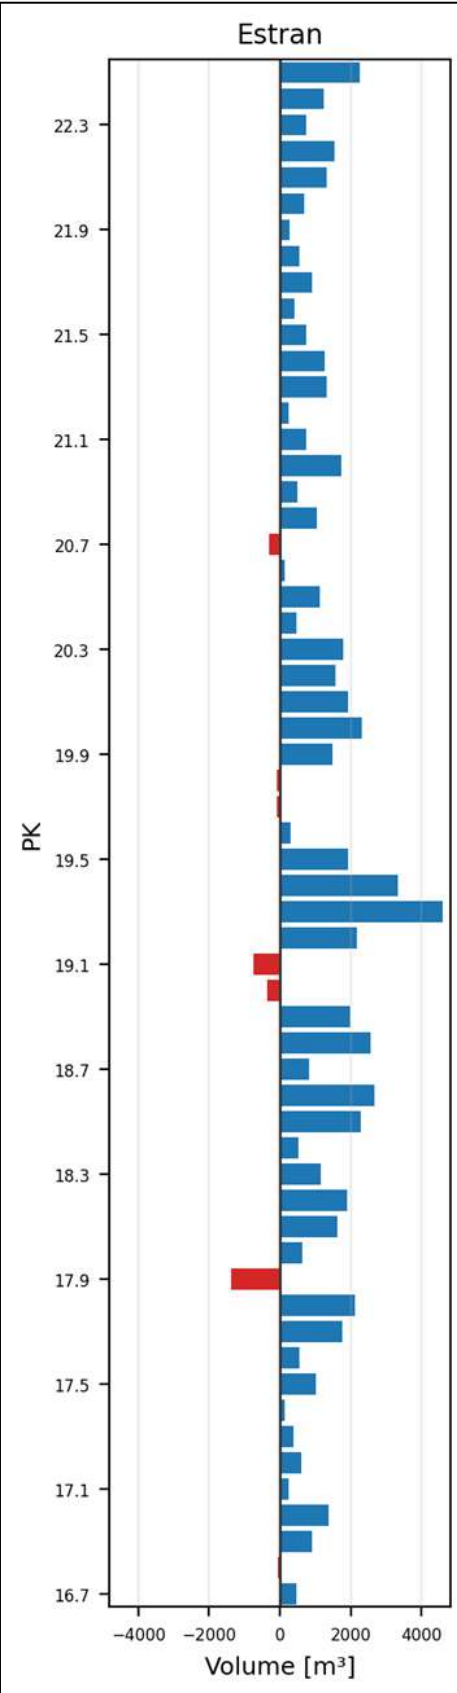
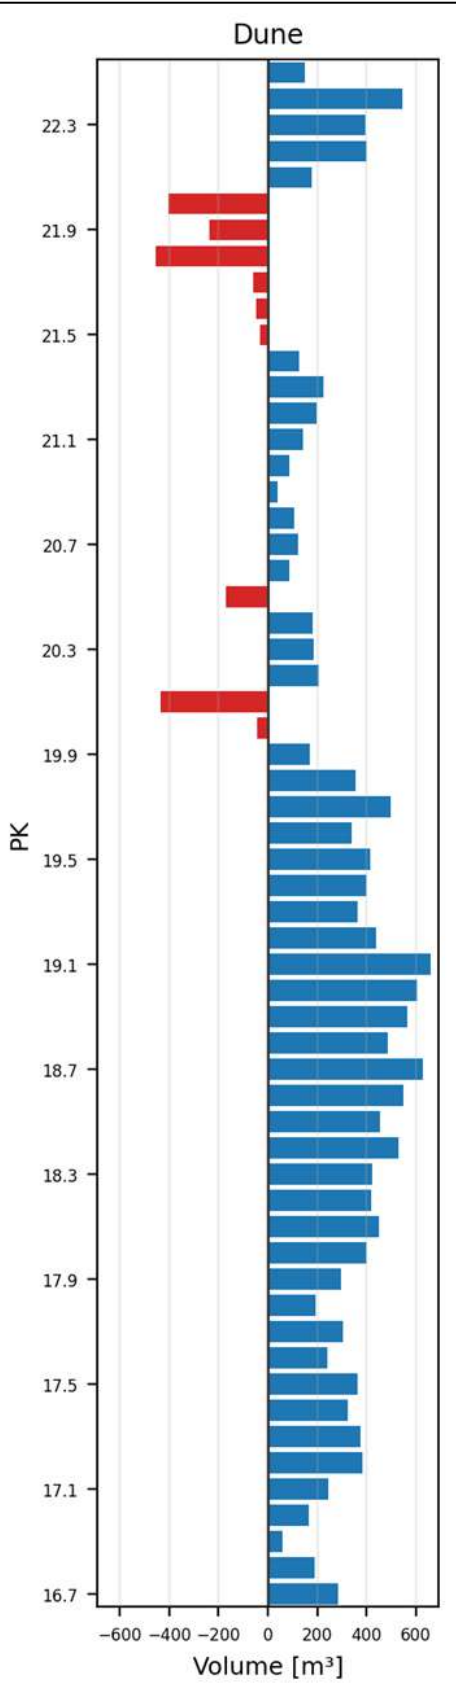
### FONTENAY-SUR-MER

Côte basse, estran à barres, parcs conchy., zone basse, enjeux bâtis, syst. d'endiguem<sup>nt</sup> local, Sinope.

- 2020-2016 : **+77 496 m<sup>3</sup>**

Bilan global positif sur l'estran, de l'ordre de +63 400 m<sup>3</sup> (+24 300m<sup>3</sup> au sud de l'embouchure de la Sinope, +39 100 m<sup>3</sup> au nord). Erosion localisée au nord du taret de Fontenay et au sud de l'embouchure de la Sinope. Quelques secteurs de dune érodée, notamment au nord des Bergeries d'Aumeville-L.

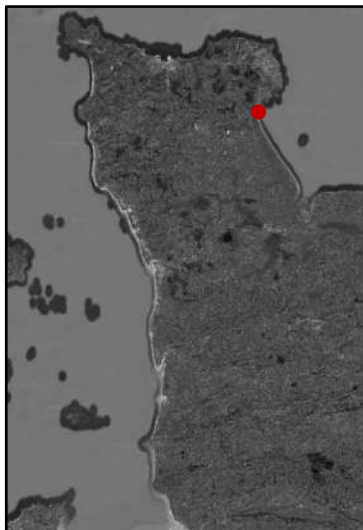
### CRASVILLE - QUETTEHOU

Côte basse, anse du Cul de Loup abritée, envasée, estran large, parcs conchy, enjeux bâtis.

- 2020-2016 : **+11 024 m<sup>3</sup>**

Bilan global positif sur l'estran, de l'ordre de +18 900 m<sup>3</sup>. La commune de Crasville (+20 500 m<sup>3</sup>) se distingue de celle de Quettehou (-1 600 m<sup>3</sup>), pourtant plus abritée. Erosion de la dune sur la partie sud de Quettehou.

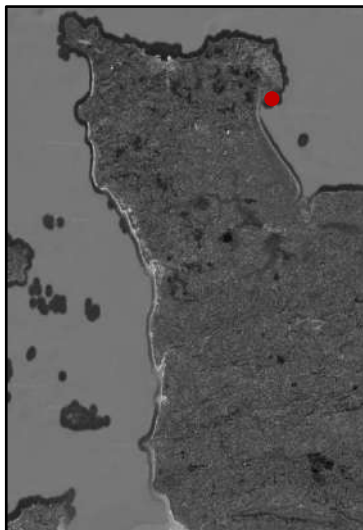
### St-VAAST-LA-H. - REVILLE

Côte basse, Baie de Saire, estran large, parcs conchy, ile de Tatihou, zone basse, PPRL, syst. d'endiguement

- 2020-2016 : **+110 764 m<sup>3</sup>**

Bilan positif pour la rive ouest de la baie de Saire au pied de la digue (+26 300 m<sup>3</sup>), ainsi que pour sa rive nord, du Pont de Saire à l'épi de Jonville (+4 000 m<sup>3</sup>). La Pointe de Saire et la moitié sud du littoral Est de Réville sont aussi en accrétion (+55 700 m<sup>3</sup>, dont plus de la moitié pour la Pte de Saire à l'est de l'épi).

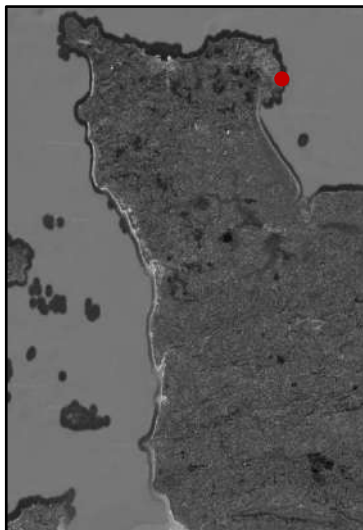
### REVILLE - MONTFARVILLE

Côte basse à marais, estran rocheux, anses sableuses, zones basses submersibles.

- 2020-2016 : **+84 137 m<sup>3</sup>**

La moitié nord du littoral oriental de Réville et celui de Montfarville sont en accrétion (+71 200 m<sup>3</sup>, dont la moitié environ pour Réville-nord). Accrétion des dunes dans les anses de Bret en Bas, du Hommet et de Brévy, érosion très localisée au droit du bourg de Maltot.

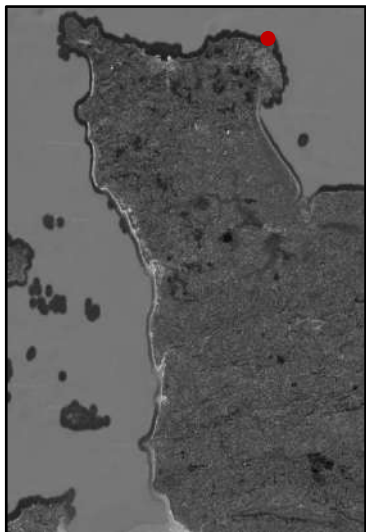
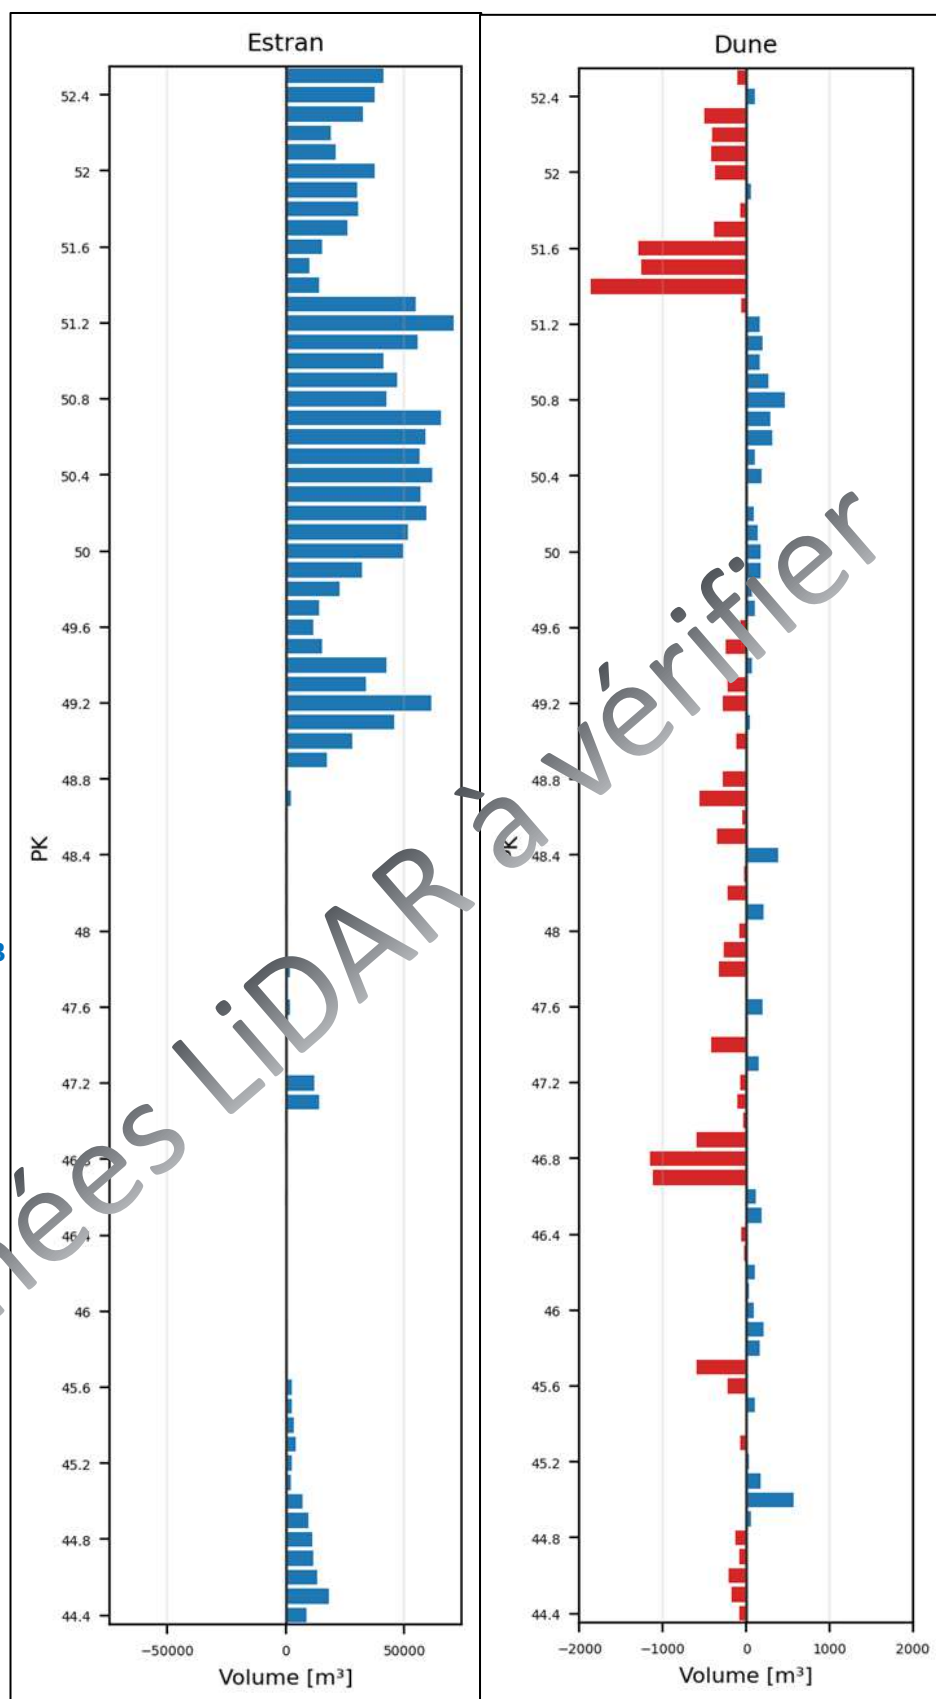
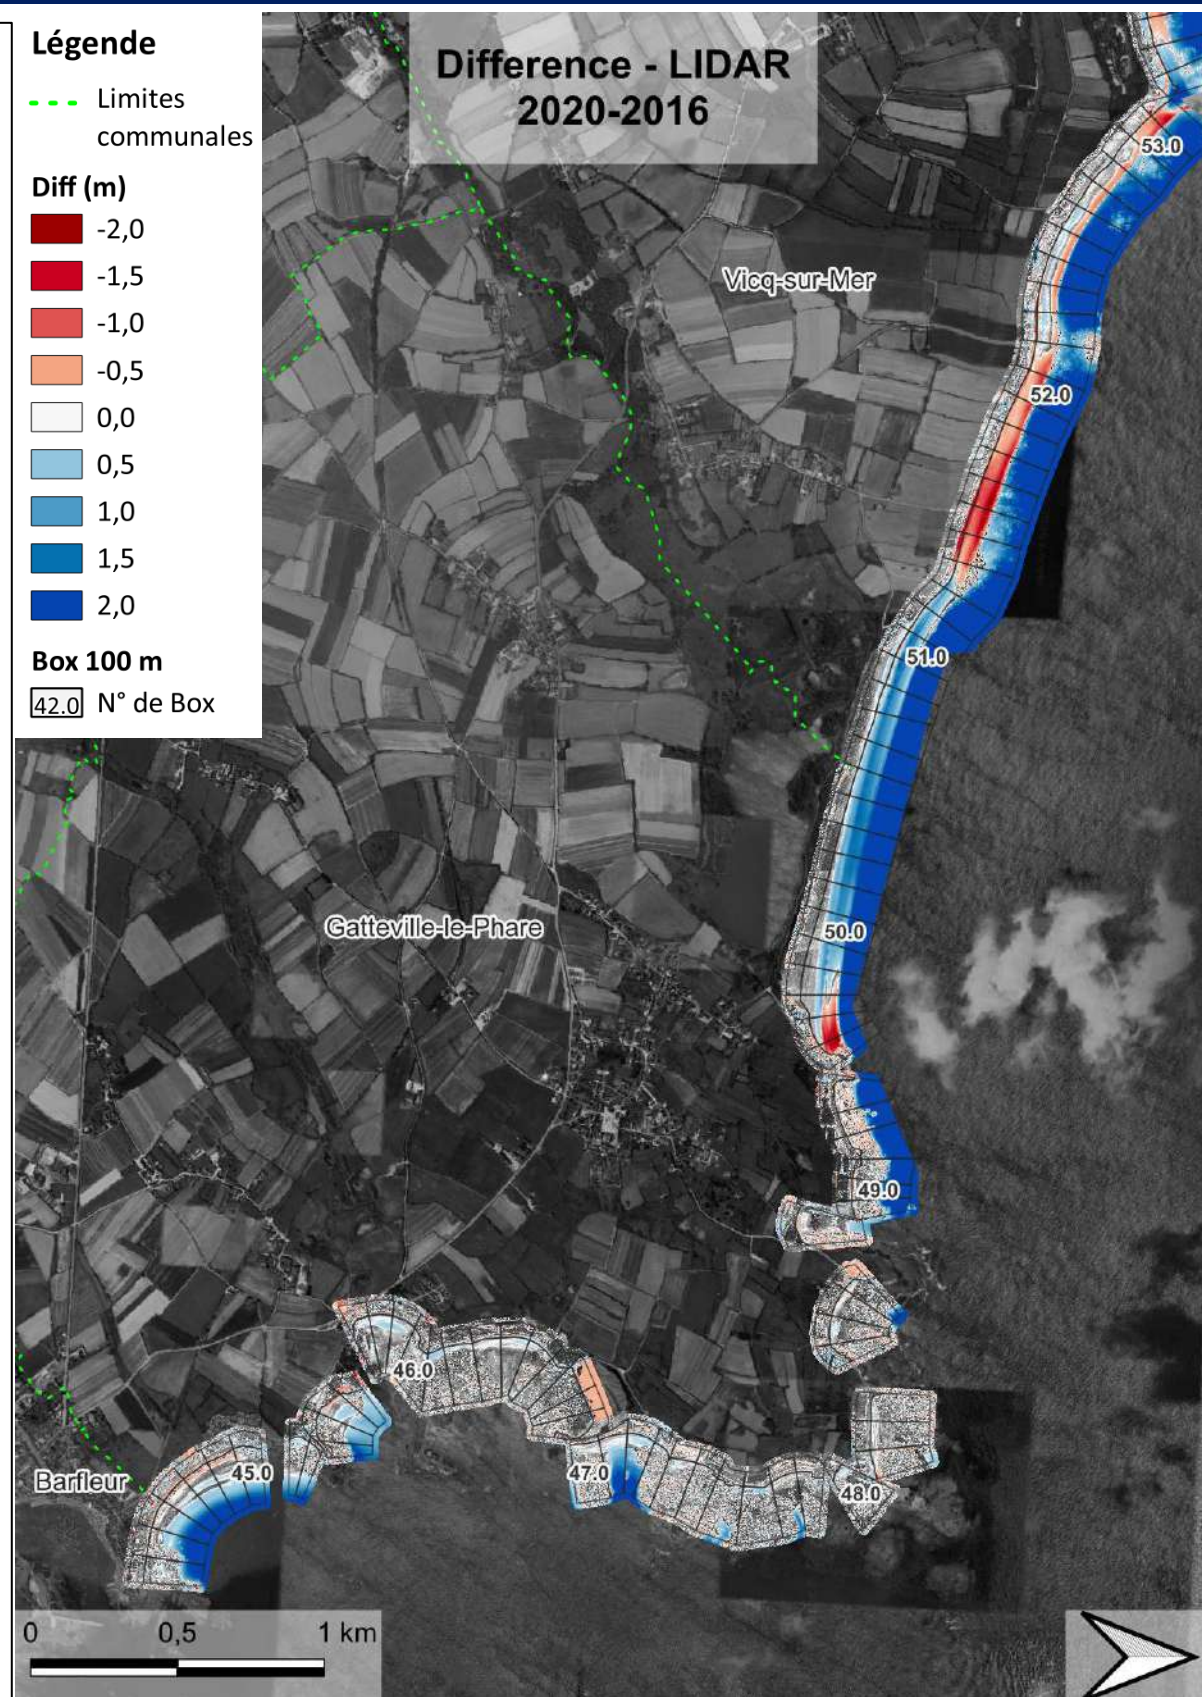
### GATTEVILLE-LE-PHARE

Côte basse, grande anse  
sableuse, poin<sup>te</sup> de Barfleur  
et bas estran rocheux,  
zones basses submersibles.

- 2020-2016 : **+1 530 532 m<sup>3</sup>**

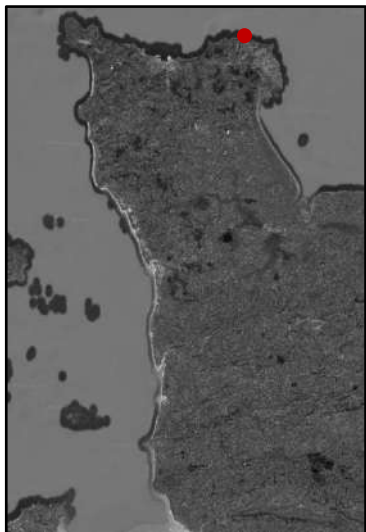
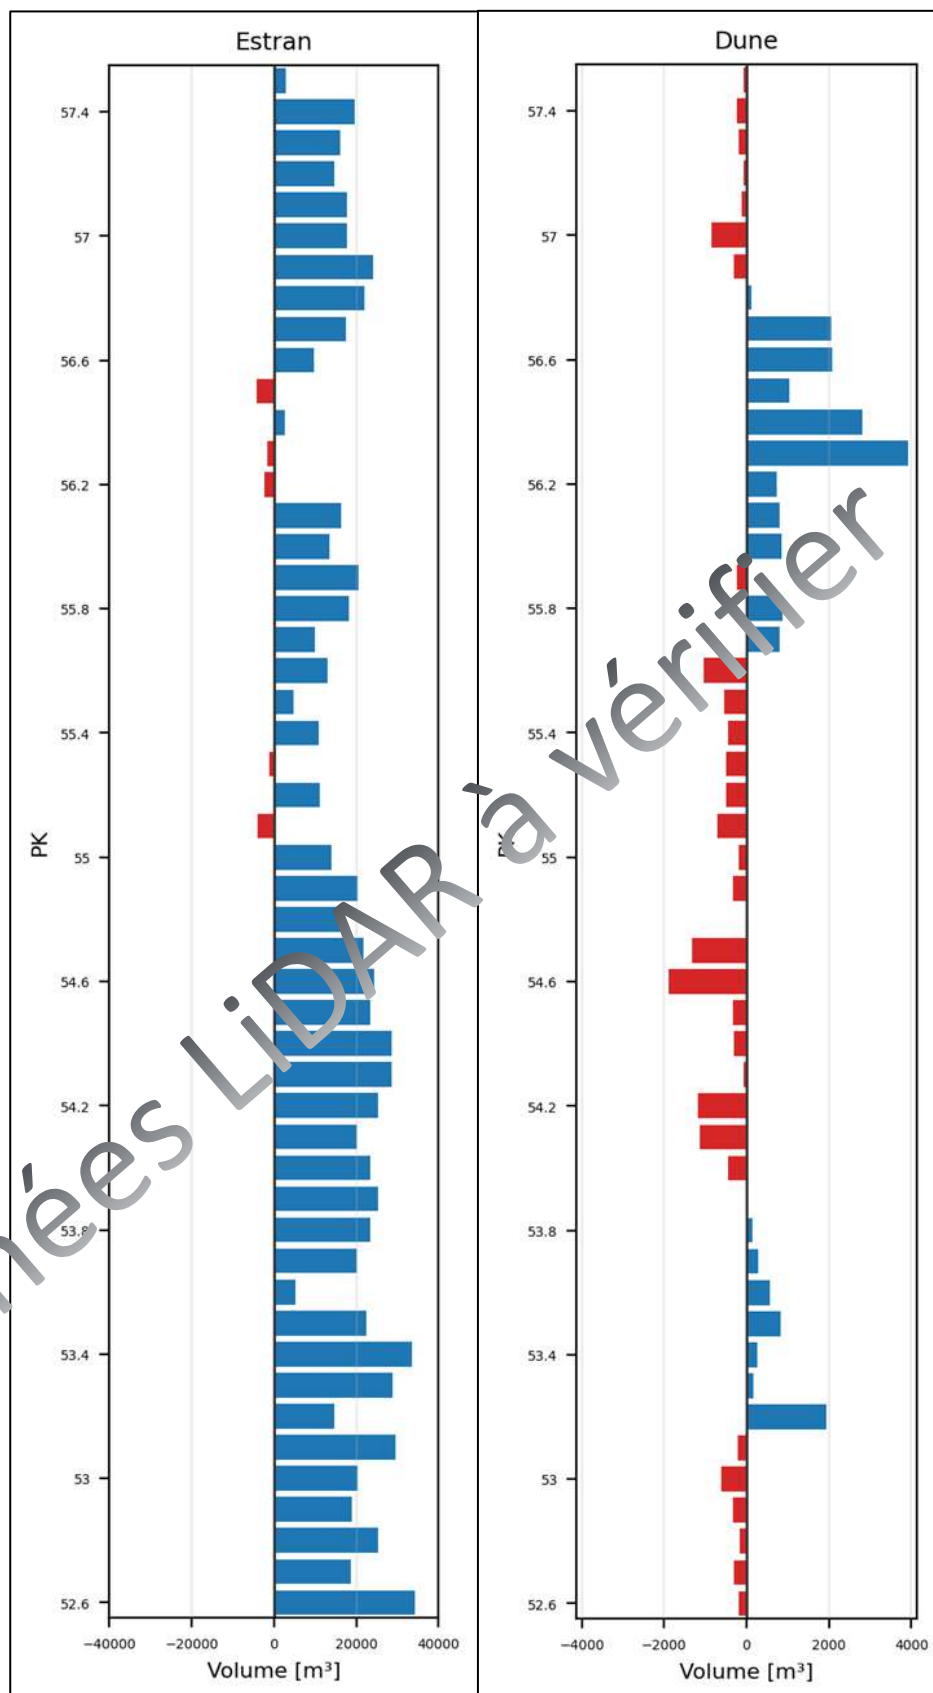
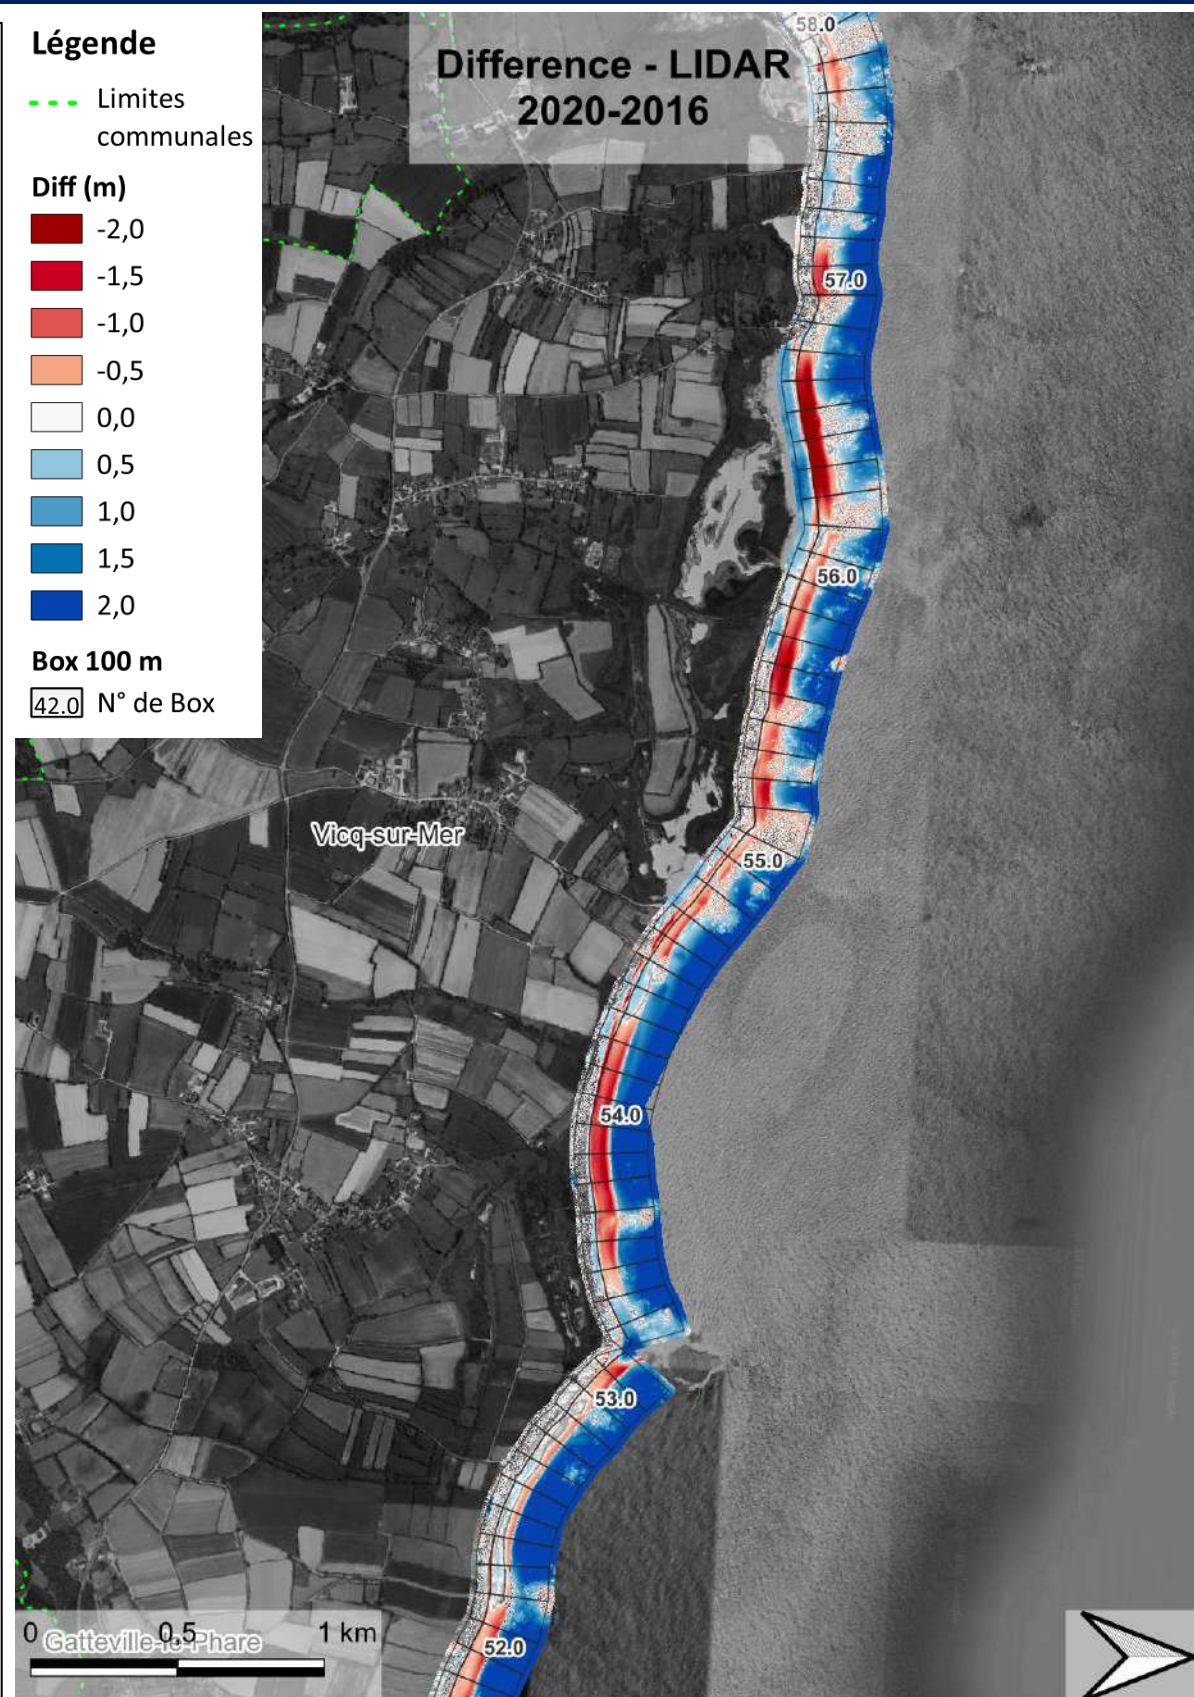
### VICQ-SUR-MER

Côte basse, anse sableuse de Réthoville, moyen et bas estran rocheux, zones basses submersibles.

- 2020-2016 : **+840 432 m<sup>3</sup>**

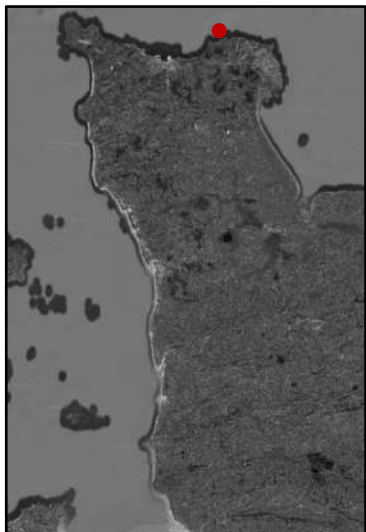
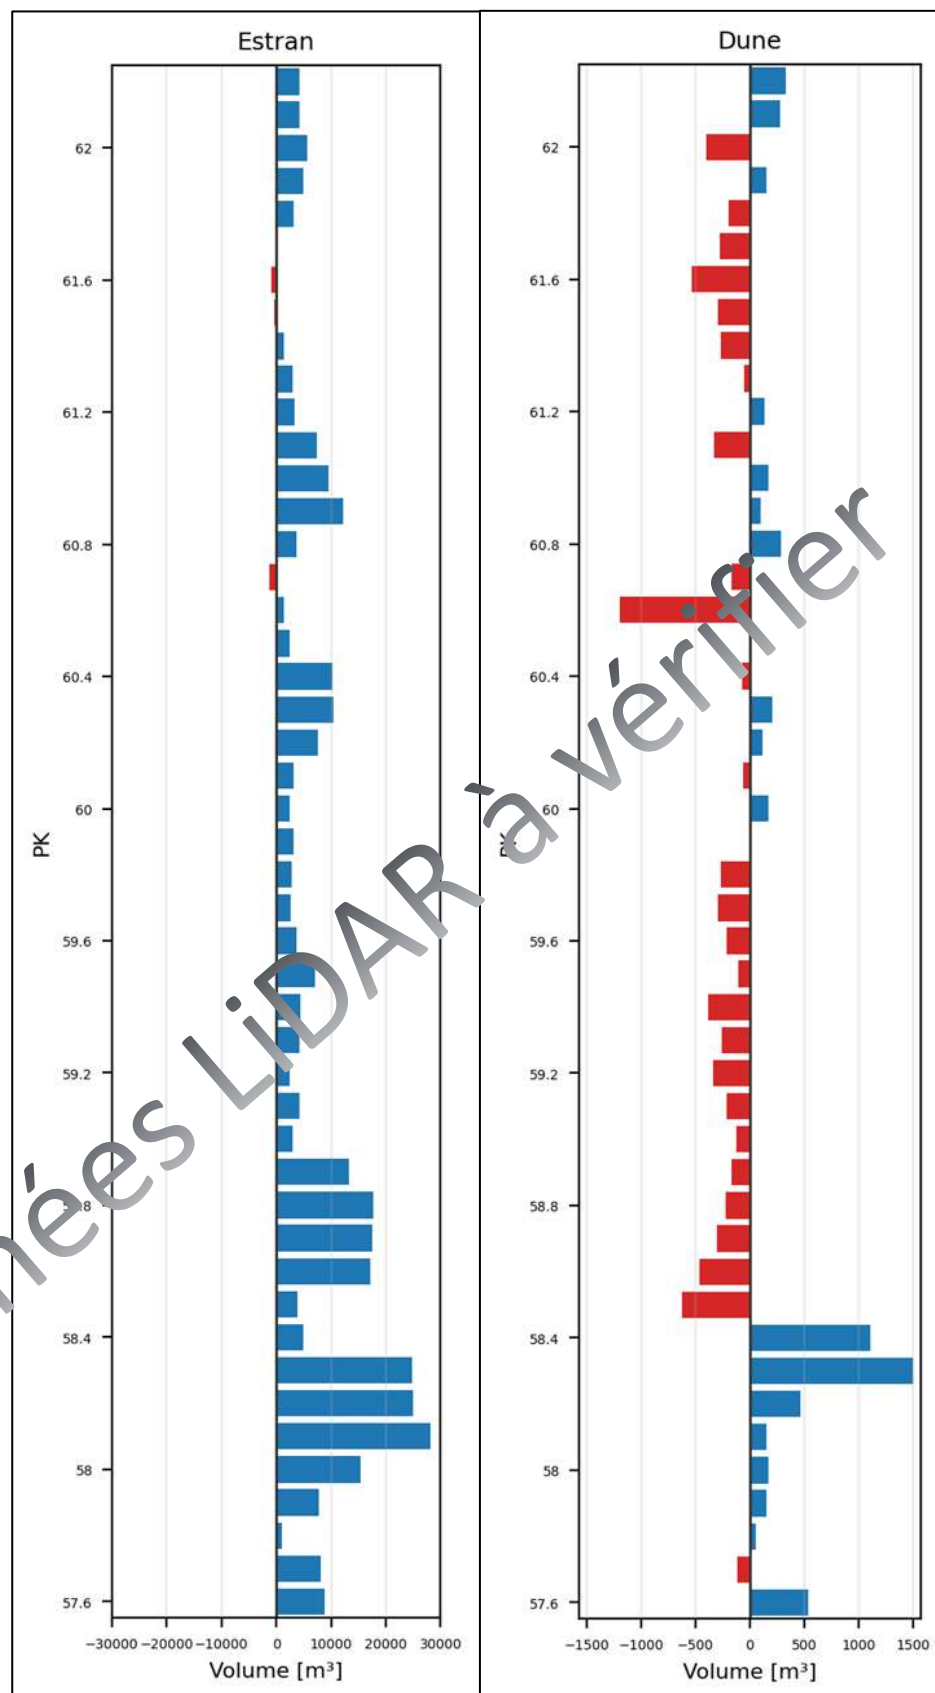
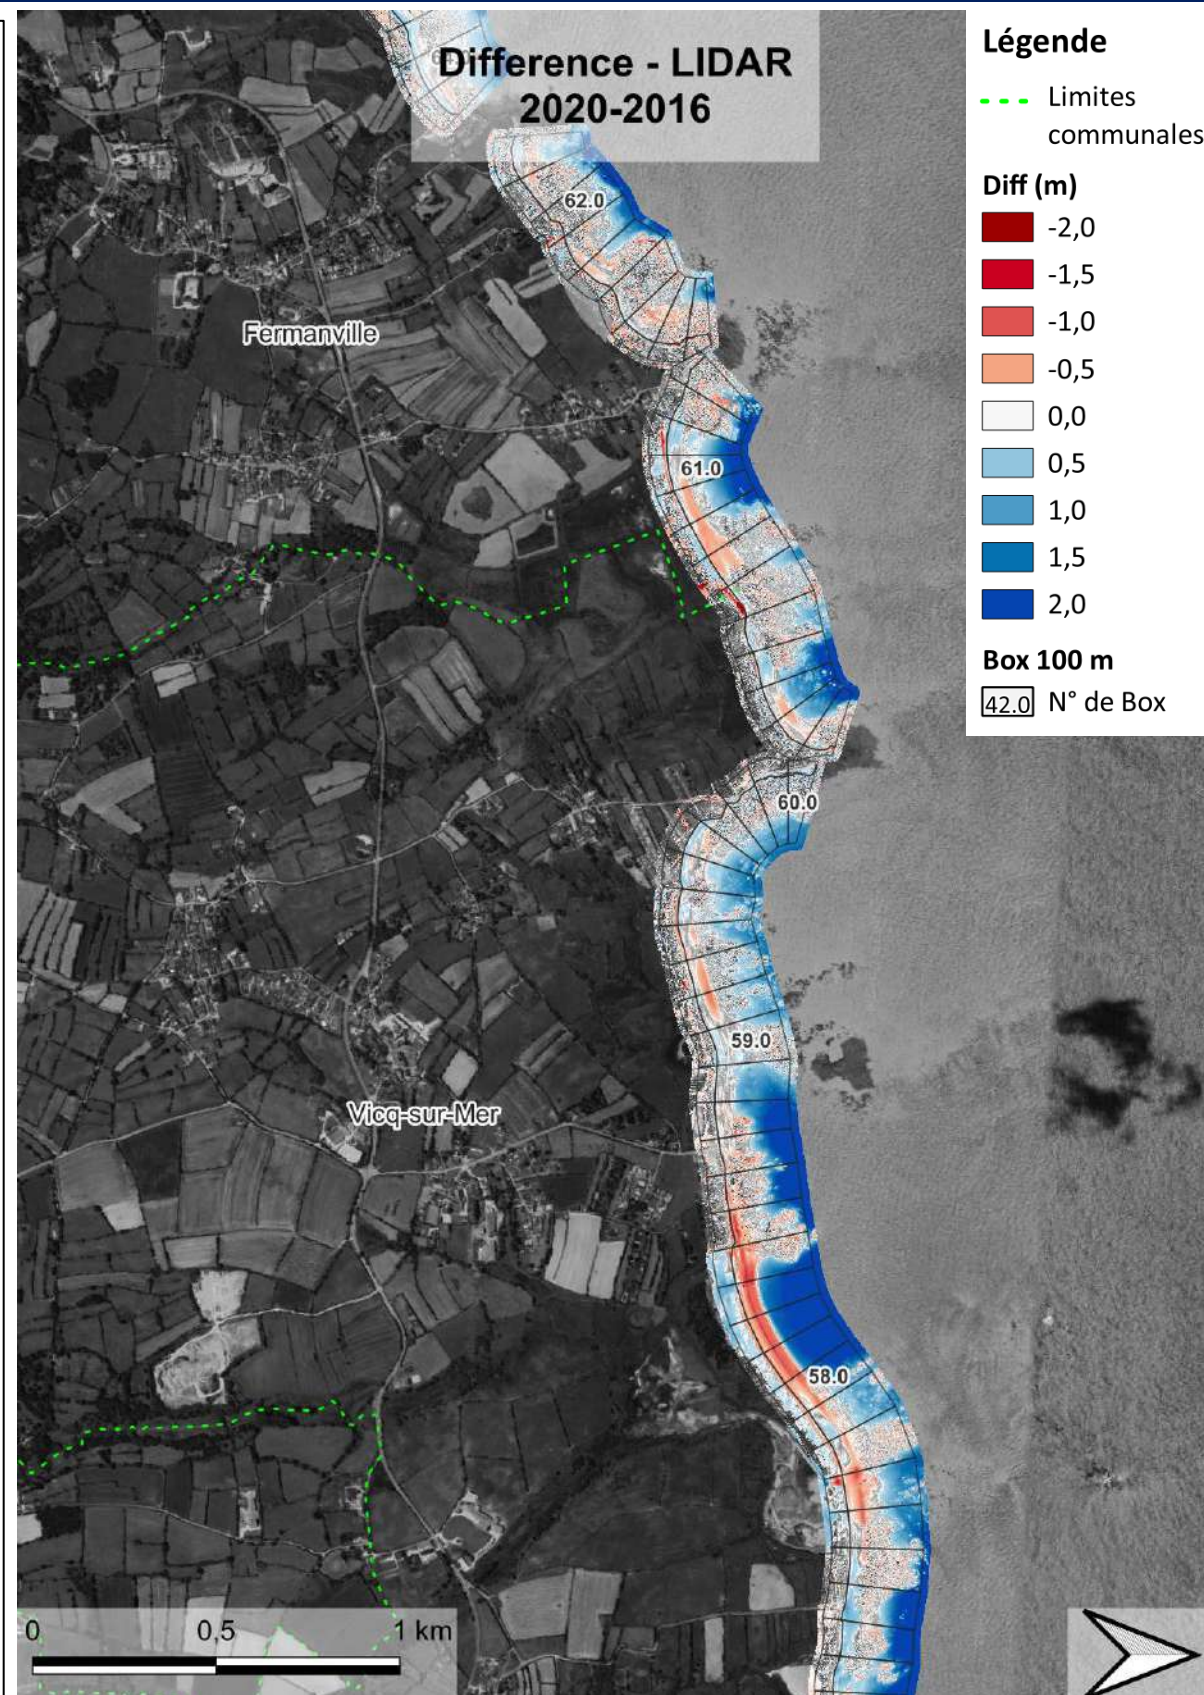
### VICQ-SUR-MER

Côte basse, estran rocheux, petites plages sableuses étroites, zones basses submersibles.

- 2020-2016 : **+327 915 m<sup>3</sup>**

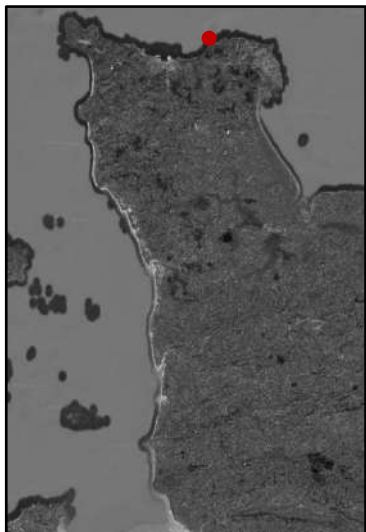
### FERMANVILLE

Estran rocheux, falaises et plages de poche à l'ouest, côte basse à l'est et plage plus étendue, zone basse.

- Mondrée : **+95 875 m<sup>3</sup>**
- Anse du Brick : **+8 329 m<sup>3</sup>**

Engraissement général de l'estran de la Mondrée (+96 200 m<sup>3</sup>), tant sur sa partie ouest (+61 800 m<sup>3</sup>) que sur sa partie est (+34 400 m<sup>3</sup>). Accrétion de la dune à l'est de l'émissaire du No et érosion à l'ouest, croissant vers la pointe du Castel. L'anse du Brick est en accrétion sur la période (+7 100 m<sup>3</sup>).

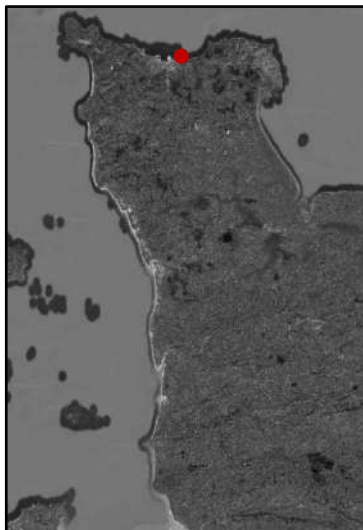
## CHERBOURG-EN-COTENTIN

Anse de Collignon, à l'est Digue Est, largeur d'estran décroît vers l'est (port du Becquet), zone basse.

- 2020-2016 : **+73 799 m<sup>3</sup>**

Bilan sédimentaire largement positif pour la plage de Collignon, avec +66 800 m<sup>3</sup>, lié à un fort exhaussement de la moyenne plage en particulier sur sa partie orientale (à l'inverse, érosion à la jonction haute plage / moyenne plage, significative sur la partie occidentale). Accrétion de la dune aux extrémités est et ouest.

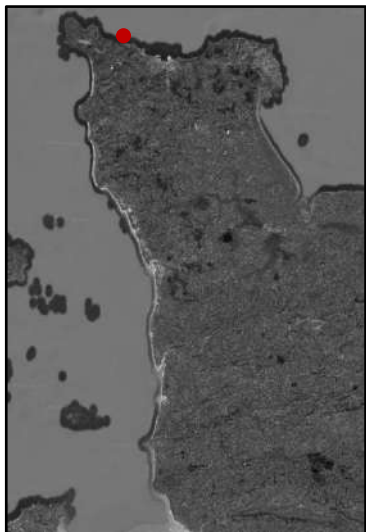
### LA HAGUE – URVILLE-N.

Côte basse à très basse, bas estran partiellement rocheux, enjeux bâtis, zone basse submersible.

- 2020-2016 : **+16 186 m<sup>3</sup>**

Bilan globalement positif pour l'estran d'Urville-Nacq. (+15 500 m<sup>3</sup>), avec cependant une érosion au droit de la moitié ouest du Bas de Nacqueville (-11 000 m<sup>3</sup>). Érosion dunaire localisée à l'est et à l'ouest immédiats de la zone urbanisée, ainsi qu'à l'est immédiat de l'Issue aux Moines.

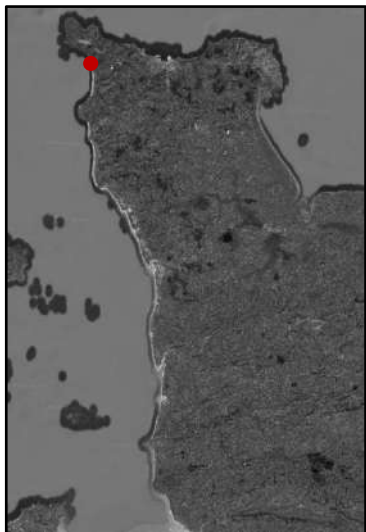
### LA HAGUE - VAUVILLE

Anse de Vauville, 10km de long, partie nord, cordon dunaire fin, zone humide en arrière, plage exposée.

- 2020-2016 : **-294 070 m<sup>3</sup>**

Bilan fortement négatif pour l'estran de cette moitié nord de l'anse de Vauville avec -194 500 m<sup>3</sup>. Erosion générale des dunes et des falaises meubles, en particulier aux extrémités nord et sud du secteur.

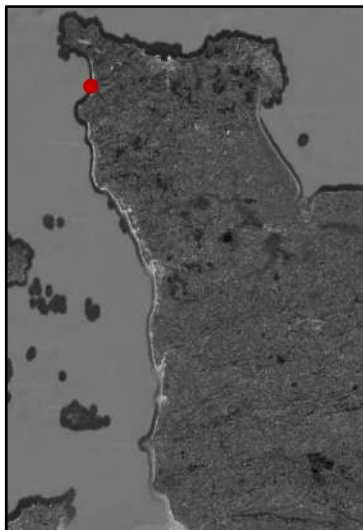
### LA HAGUE – SIOUVILLE-H.

Anse de Vauville, partie sud, dunes de Biville. Cordon dunaire  $h > 5\text{m}$ , s'abaissant vers le sud.

- 2020-2016 : **-238 458 m<sup>3</sup>**

Erosion généralisée de l'estran sur cette moitié sud de l'anse de Vauville, sauf entre le Grand et le Petit Douet. Le déficit sédimentaire atteint -140 500 m<sup>3</sup>. Erosion dunaire également sur l'ensemble du secteur, sauf entre les deux embouchures.

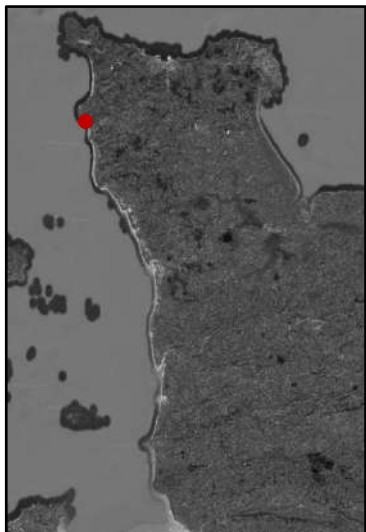
### LES PIEUX – LE ROZEL

Anse de Sciotot, 4km de long. Côte basse, cordon dunaire, cordon de galets en pied en partie nord.

- 2020-2016 : **-89 520 m<sup>3</sup>**

Bilan négatif pour l'estran de l'anse de Sciotot, avec - 67 900 m<sup>3</sup>. Les plus fortes pertes sont localisées aux extrémités nord et sud, à proximité des caps. Bilan équilibré au débouché du But, au droit du bourg du Rozel. Erosion des dunes surtout sur Les Pieux, ainsi qu'à l'approche du Cap du Rozel.

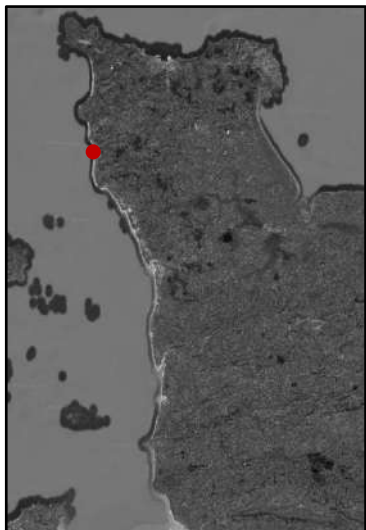
### SURTAINVILLE

Anse de Surtainville, 11km jusqu'à Carteret, partie nord, cordon dunaire très étroit au Pou.

- 2020-2016 : **-279 600 m<sup>3</sup>**

Bilan négatif pour l'estran de cette partie nord de l'anse de Surtainville, avec -235 500 m<sup>3</sup>. Plus fortes pertes entre le Pou et les Plats Mielles (sud du bourg de Surtainville). Erosion générale de la crête dunaire mais forte accrétion en pied de dune, du Pou jusqu'au hameau La Plage de Surtainville.

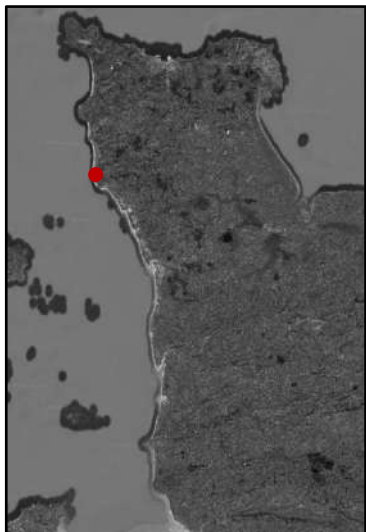
## BAUBIGNY

Anse de Surtainville,  
11km jusqu'à Carteret,  
partie sud, dunes de  
Baubigny / Hattainville.

- 2020-2016 : **-157 003 m<sup>3</sup>**

Sur la partie sud de l'anse  
de Surtainville, bilan négatif  
pour l'estran, avec -121 700  
m<sup>3</sup> (dont 1/3 érodés en  
arrière des roches du Rit,  
un autre 1/3 érodés à  
extrémité sud de la zone,  
avec un fort abaissement  
de profil ; une zone  
d'accrétion de +12 000 m<sup>3</sup>  
entre les deux). Erosion  
généralisée des dunes.

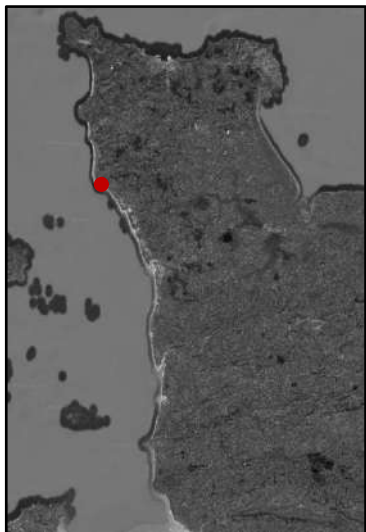
### BARNEVILLE-CARTERET

Abords du cap de Carteret, dunes d'Hattainville au nord, havre et delta au sud, plages à bancs sableux.

- 2020-2016 : **-132 470 m<sup>3</sup>**

Partie sud des Moitiers-d'Allonne, du sud des roches du Rit au Cap de Carteret : bilan négatif pour l'estran avec -68 100 m<sup>3</sup>. Dunes en érosion. Du Cap à la jetée ouest, bilan négatif avec -14 500 m<sup>3</sup>. Bilan négatif à Barneville-pl. (-35 000 m<sup>3</sup>) avec une érosion dunaire devant la station balnéaire, une accrétion plus au nord.

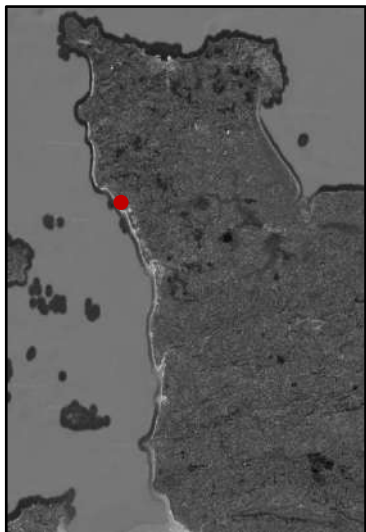
## PORT-BAIL-SUR-MER

Cordon dunaire peu élevé entre havres de Carteret et Portbail, enrochement extrémités nord et sud.

- 2020-2016 : **-63 379 m<sup>3</sup>**

De Barneville-Carteret à l'embouchure du havre de Portbail, bilan négatif pour l'estran, avec -75 800 m<sup>3</sup>, essentiellement érodés au droit de Barneville-pl. et de Saint-Jean. Faible variation des cubatures plus au sud, jusqu'aux Mielles de Rambut, mais érosion dunaire notamment sur le littoral de Portbail.

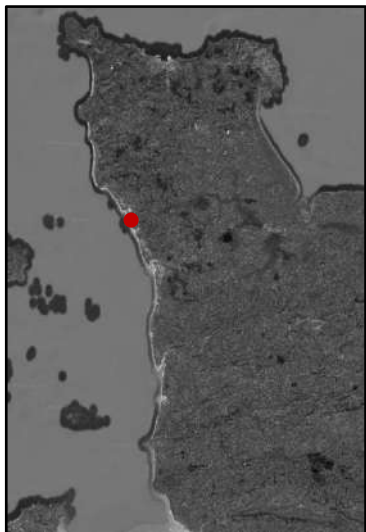
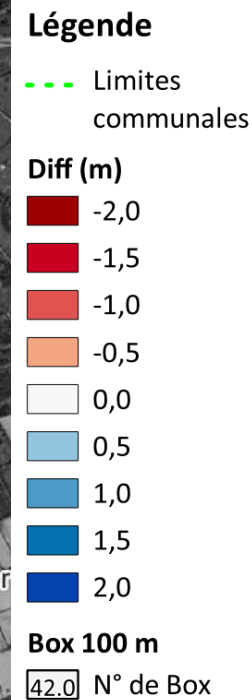
### PORT-BAIL-SUR-MER

Havres et dunes au nord et au sud (Portbail / Surville), Denneville-pl. au centre, enrochements.

- 2020-2016 : **-85 541 m<sup>3</sup>**

Bilan négatif pour le haut estran, avec -107 100 m<sup>3</sup>. Les principales évolutions (négatives) s'observent de à Lindbergh-plage au niveau du point d'inflexion de la flèche sud du havre de Portbail (-64 600 m<sup>3</sup>), où la dune s'est érodée. Evolutions plus modérées mais toujours négatives devant Denneville et plus au sud.

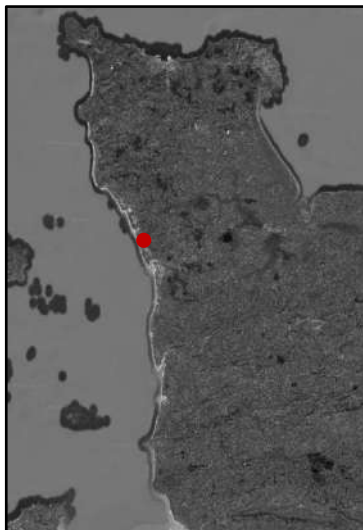
### LA HAYE – BRETTEVILLE

Havre (Surville) / dunes de la Poudrière au nord, cordon étroit / zone basse de Bretteville-s/Ay au sud.

- 2020-2016 : **-85 940 m<sup>3</sup>**

Bilan globalement négatif pour le haut estran situé au sud du havre de Surville (-83 200 m<sup>3</sup>). Les plus fortes érosions se situent au nord de La Poudrière de La Haye et de Bretteville-sur-Ay. Accrétions très localisées au sud du havre. Erosion dunaire sur une grande partie du littoral, sauf au nord de la Poudrière.

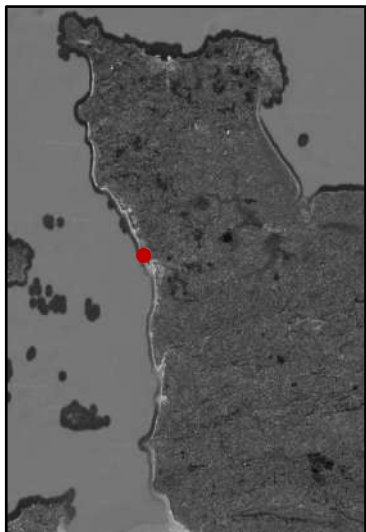
### BRETTEVILLE-SUR-AY

Cordon dunaire étroit et zone basse à Bretteville-s/Ay, enrochement, dunes et havre à S<sup>t</sup>-Germain/Ay.

- 2020-2016 : **-140 680 m<sup>3</sup>**

Bilan globalement négatif pour le haut estran de ce secteur (-117 700 m<sup>3</sup>), avec une érosion accentuée au sud immédiat de l'enrochement de Saint-Germain, accompagnée d'une érosion dunaire qui s'étend à l'ensemble de la Pointe du Banc. Accrétion localisée de l'estran à l'extrémité de cette Pointe.

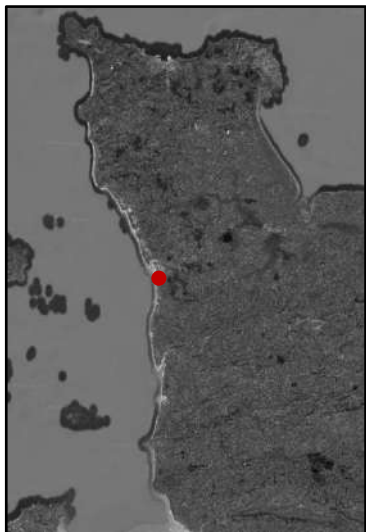
### CREANCES - PIROU

Dunes de la pointe du Banc et de Créances, havre de Lessay et delta, cordon dunaire de Pirou.

- 2020-2016 : **+119 463 m<sup>3</sup>**

Bilan sédimentaire positif pour le haut estran, avec +142 000 m<sup>3</sup>. L'essentiel des dépôts s'est produit dans l'ex- anse d'érosion, au nord de la cale de Créances. Erosion d'un banc au nord de l'anse. Plus au sud, les évolutions sont moindres (+12 800 m<sup>3</sup>), positives pour Créances, négatives pour Pirou-nord, avec une érosion dunaire.

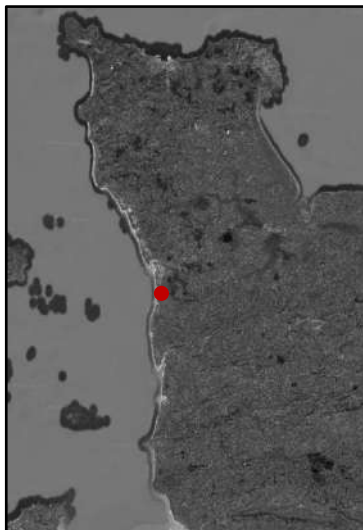
### PIROU - GEFFOSSES

Pirou-plage au nord, perré sur 1,2 km, zone basse de la Bergerie et havre de Geffosses au sud.

- 2020-2016 : **-83 249 m<sup>3</sup>**

Bilan négatif pour l'estran, du nord de Pirou-plage à l'embouchure du havre de Geffosses (-43 500 m<sup>3</sup>). La principale zone d'érosion se situe au droit de Pirou-plage. Erosion de la dune sur le linéaire, sauf au niveau du point d'inflexion de la flèche nord du havre, avec pourtant une érosion de la moyenne plage ici.

#### Difference - LIDAR 2020-2016

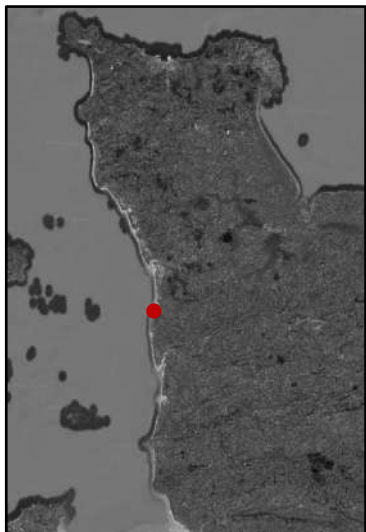
### GOUVILLE-SUR-MER

Havre de Geffosses et Anneville-plage au nord, dunes au centre et au sud, Gouville-pl. érodée.

- 2020-2016 : **-161 157 m<sup>3</sup>**

Bilan très négatif (-144 500 m<sup>3</sup>) pour le haut estran entre le havre de Geffosses et les cabines de Gouville/ Mer, malgré l'engraissement au droit d'Anneville-pl. (+24 300 m<sup>3</sup>). Plus au sud, érosion croissante vers les campings de Gouville, stabilisation jusqu'à la cale, érosion au sud. Érosion dunaire généralisée.

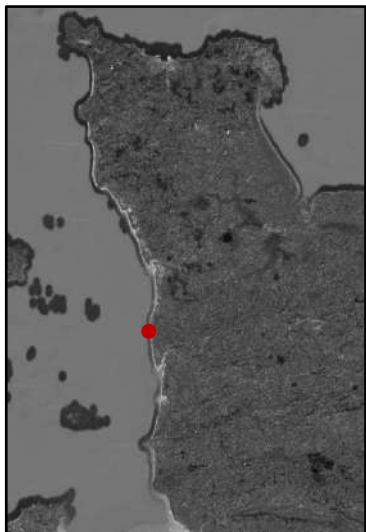
### BLAINVILLE-SUR-MER

Havre de Blainville, flèche nord étroite en érosion, flèche sud érodée en 2008, pieux hydrauliques.

- 2020-2016 : **-84 947 m<sup>3</sup>**
