### SAINTE-MARIE-DU-MONT

#### BILAN SÉDIMENTAIRE :

- 2020-2016 : **+97 765 m<sup>3</sup>**

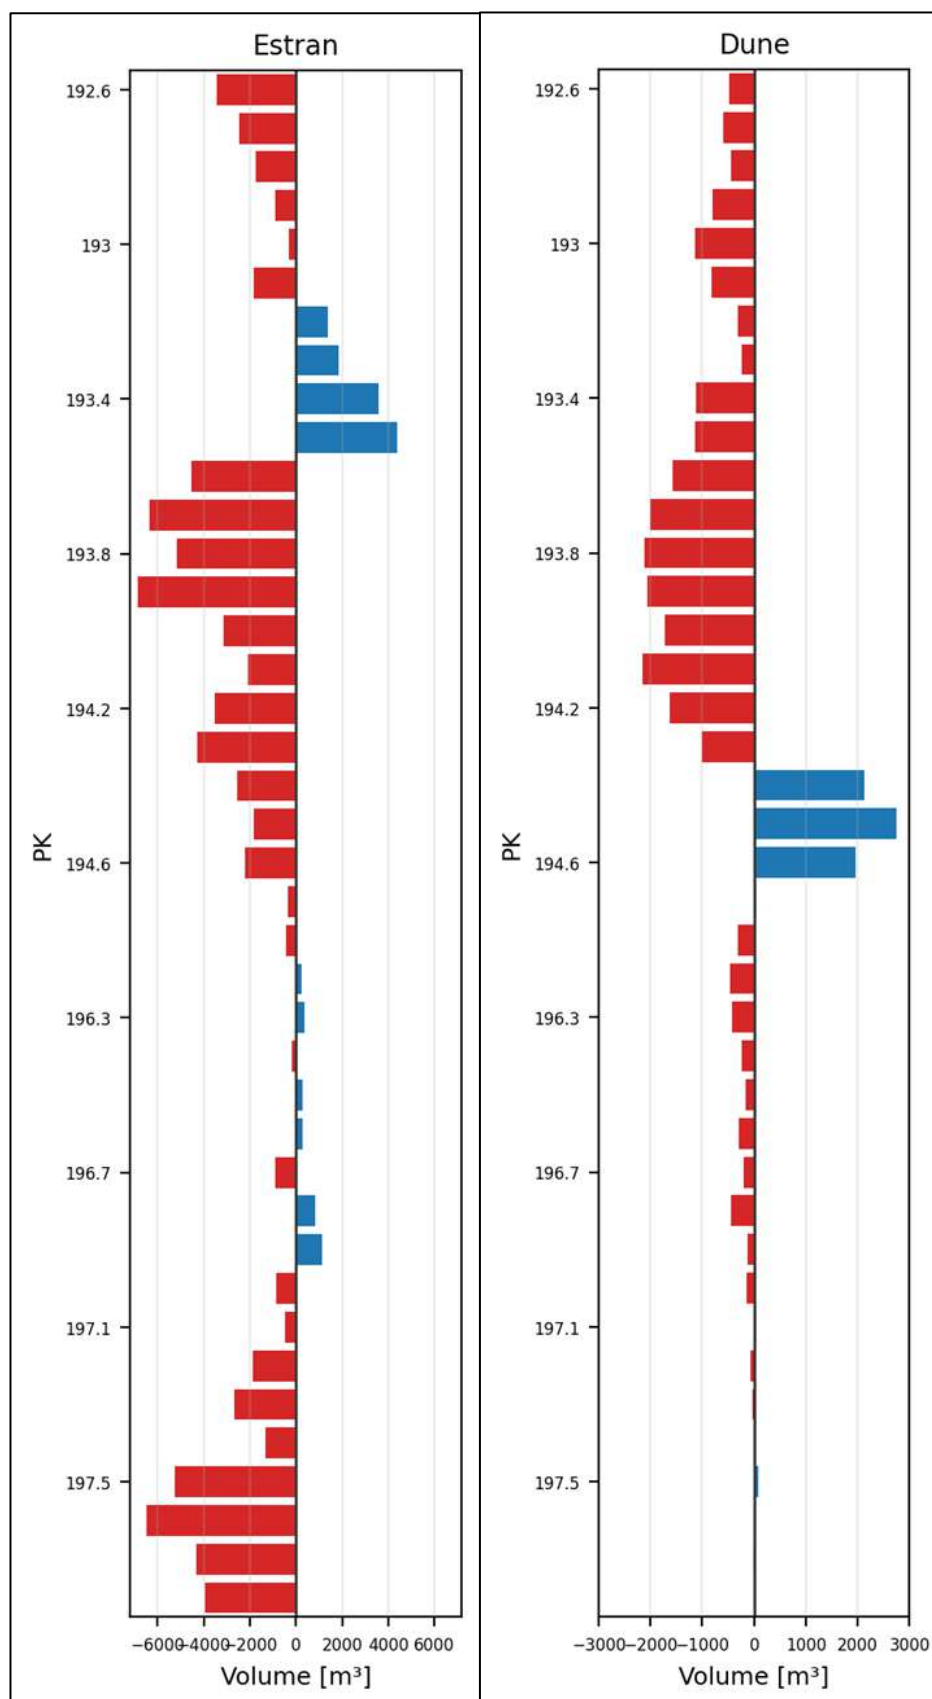
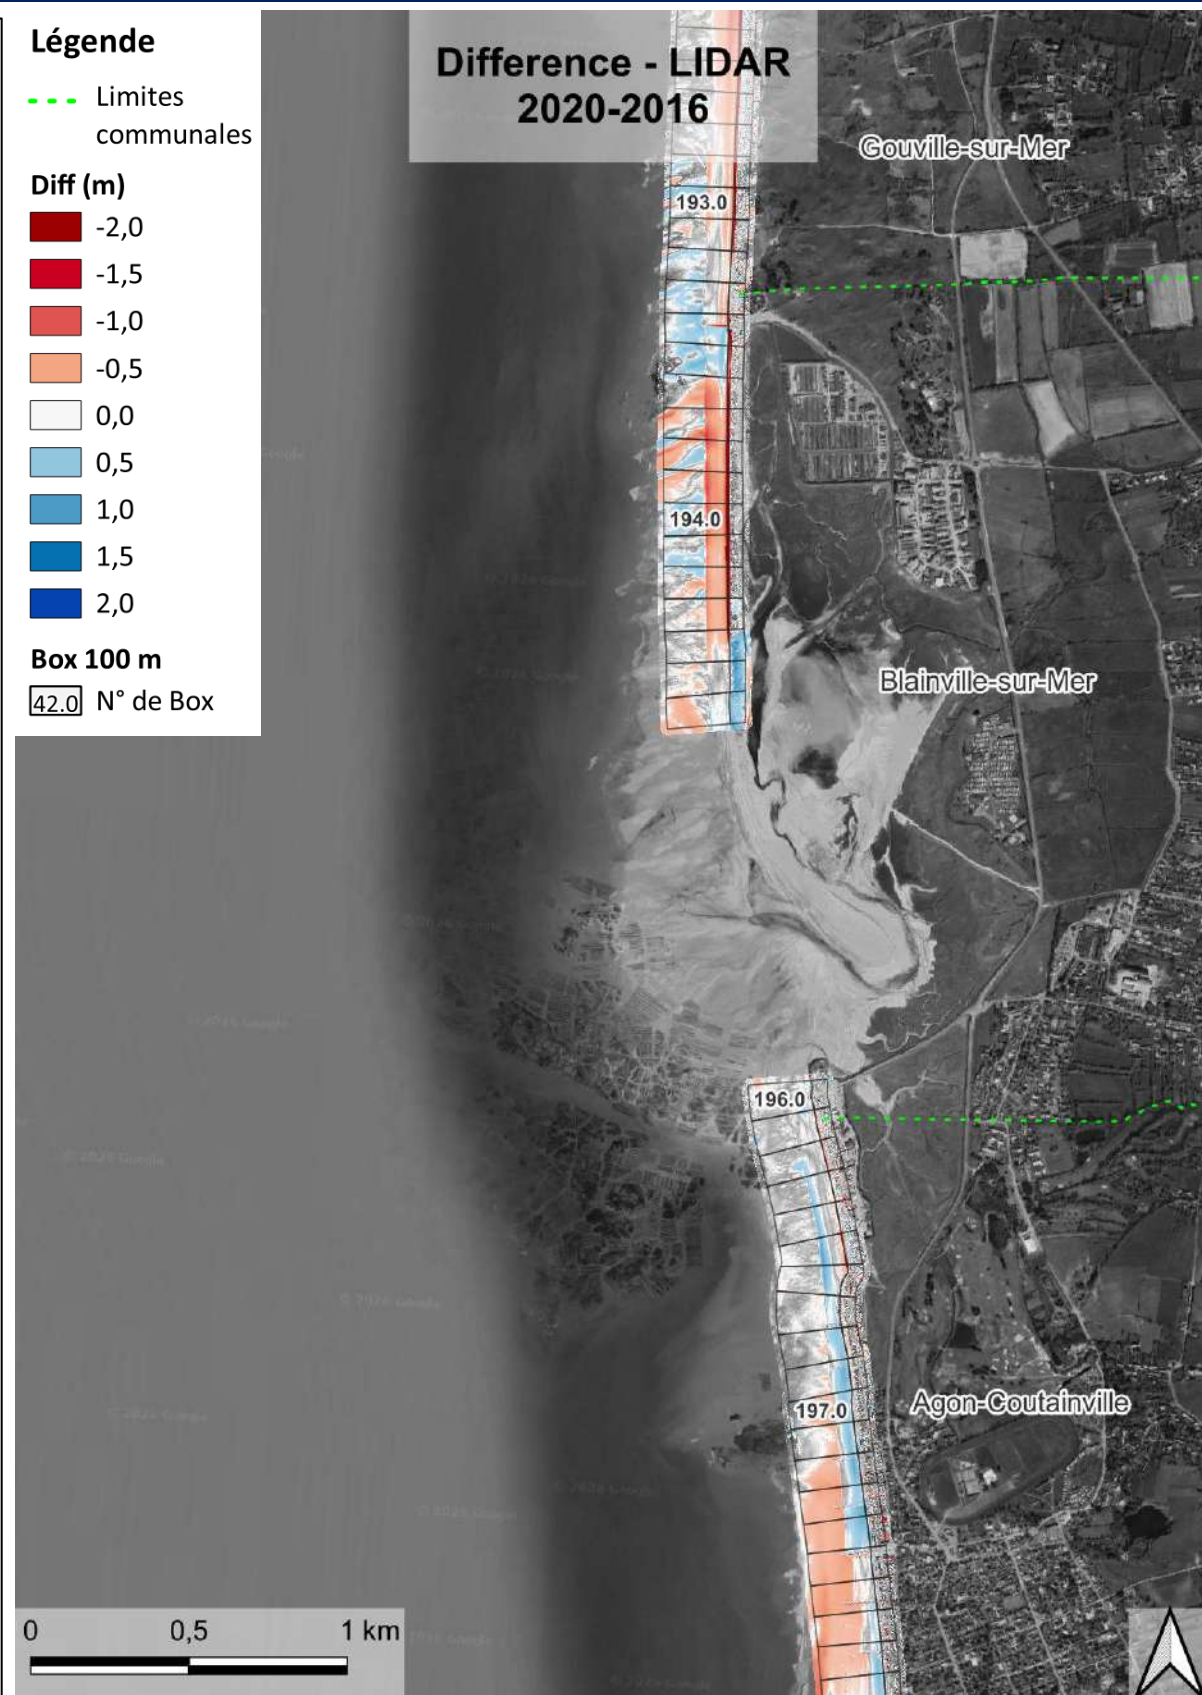
### BLAINVILLE-SUR-MER

Havre de Blainville, flèche nord étroite en érosion, flèche sud érodée en 2008, pieux hydrauliques.

- 2020-2016 : **-84 947 m<sup>3</sup>**

Bilan négatif pour le haut estran entre la plage de Gonneville et le Banc du Nord (-42 000 m<sup>3</sup>), atténué par une accrétion aux abords de la cale. Erosion dunaire. Evolutions plus modérées de la cale du Grand Herbet au sud de La Poulette, mais érosion devant les enrochements à l'extrémité sud de la zone.

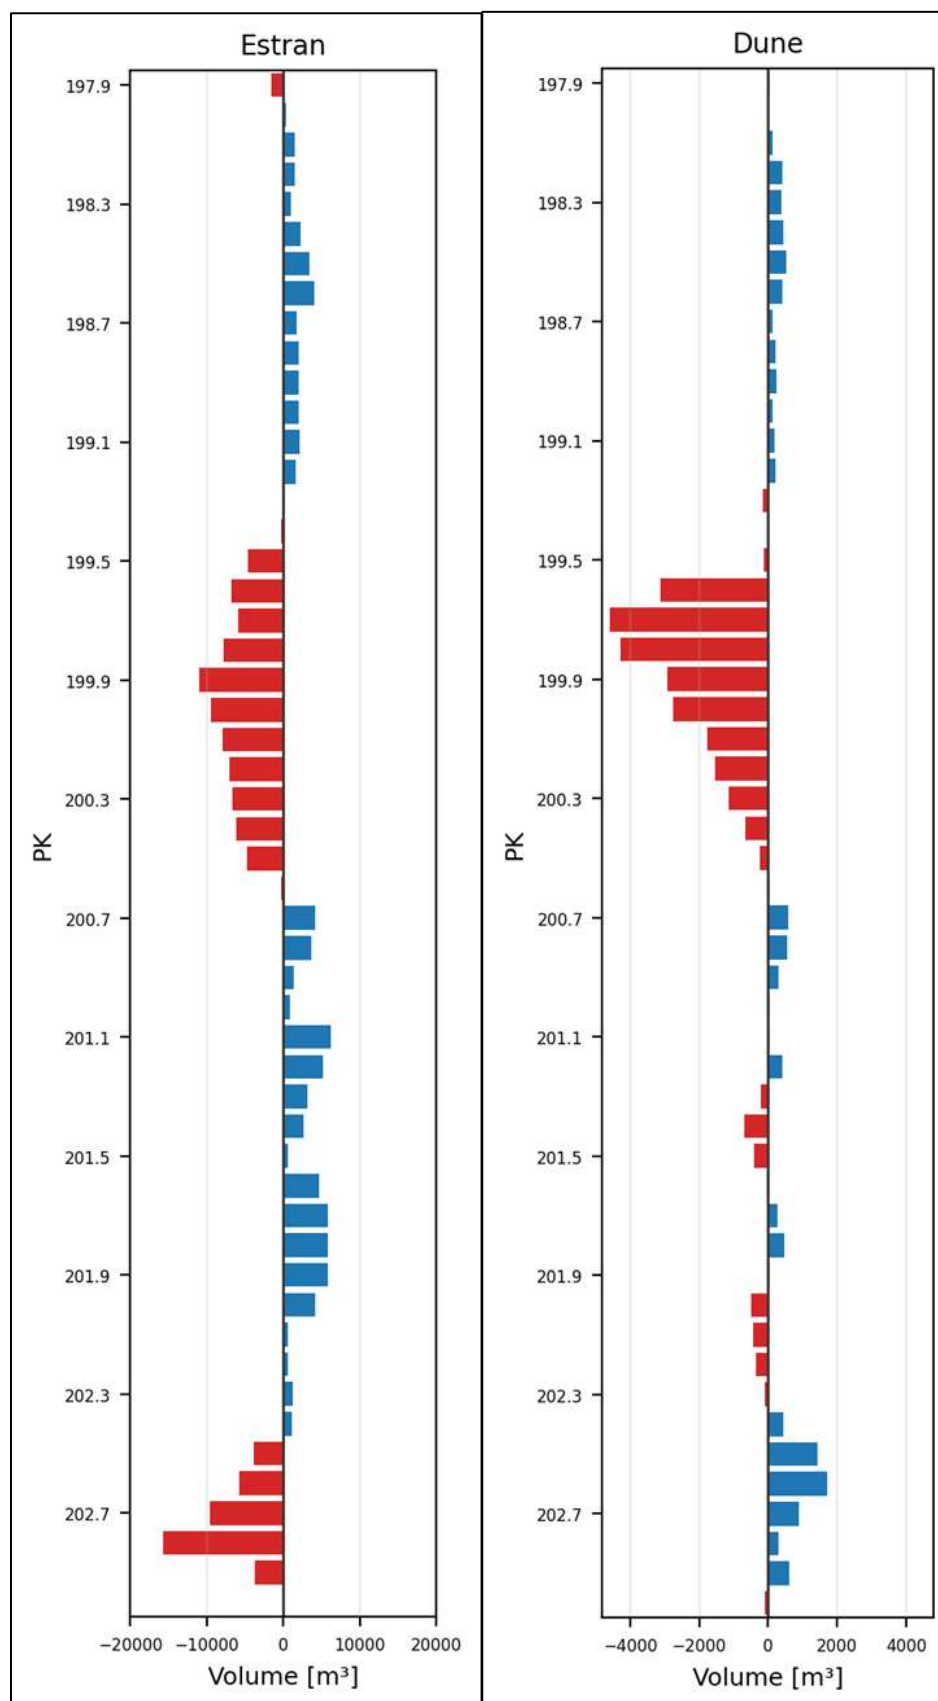
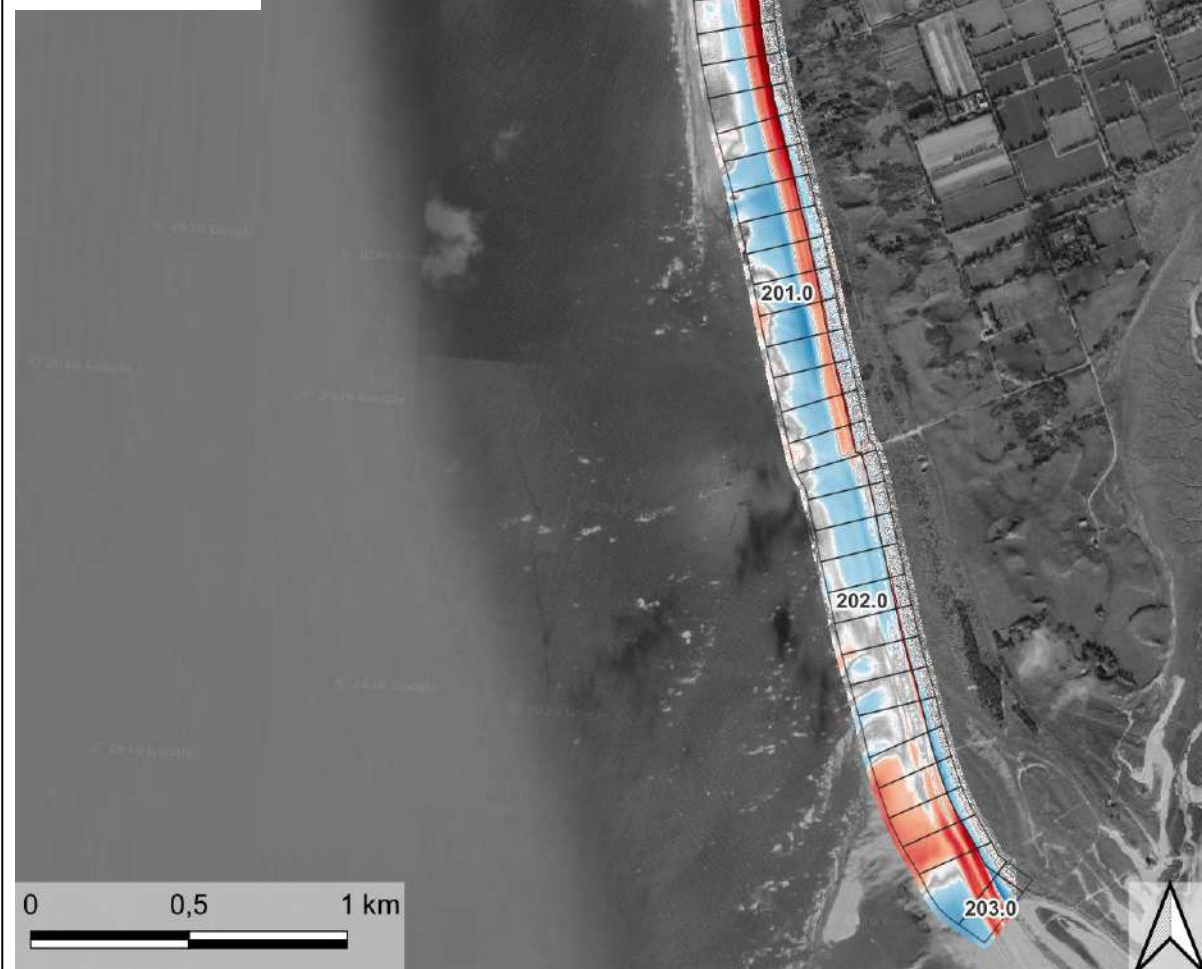
### AGON-COUTAINVILLE

Extrémité sud Agon, épis et enrochement au nord, érosion au sud, Pte d'Agon et havre de Regnéville.

- 2020-2016 : **-49 367 m<sup>3</sup>**

Bilan négatif du sud du Casino d'Agon à la Pointe d'Agon (-35 000 m<sup>3</sup>), avec une importante érosion et érosion dunaire au sud du Passous (-78 600 m<sup>3</sup>). Accrétion de part et d'autre notamment aux abords de la cale des Moulières, mais érosion de la plage et de la dune à l'extrémité de la Pointe d'Agon.

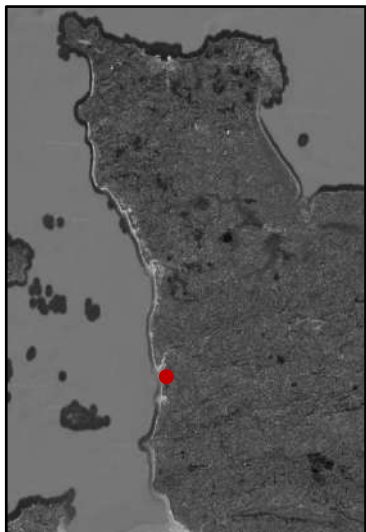
### MONTMARTIN-SUR-MER

Pointe d'Agon, havre de Regnéville, digue submersible, érosion, zone basse, Hauteville /Mer enrochée.

- 2020-2016 : **-246 968 m<sup>3</sup>**

Au nord de la digue submersible, croissance du delta de flot en rive droite de la Sienne et érosion de sa rive gauche. Bilan très négatif pour l'estran couvert (-323 000 m<sup>3</sup>). Au sud de la digue, évolutions moindres et bilan positif (+51 000 m<sup>3</sup>). Dune en érosion à Montmartin-nord, mais en accrétion en partie sud.

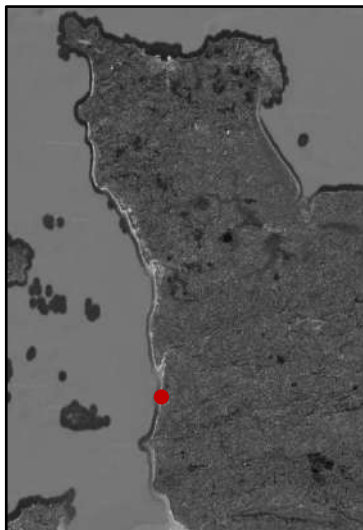
### LINGREVILLE

Dunes d'Annoville au nord, Lingreville, havre de la Vanlée au sud, peu d'enjeux en front de mer.

- 2020-2016 : **-33 051 m<sup>3</sup>**

Bilan positif pour le haut estran d'Annoville-Lingreville (+10 000 m<sup>3</sup>), mais érosion en rive nord de l'embouchure du havre. Extrémité de la flèche sud du havre également sapée par le chenal de la Vanlée (-158 600 m<sup>3</sup>), engraissement au sud (+46 700 m<sup>3</sup>) avec développement dunaire.

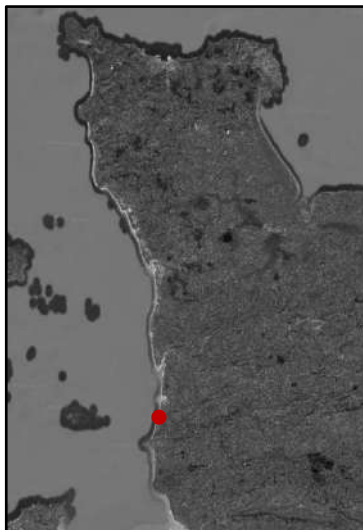
## ST-MARTIN-DE-BREHAL

Havre de la Vanlée et golf au nord, enrochement Bréhal / Coudeville sur 2,2 km, aéroport au sud.

- 2020-2016 : **+28 535 m<sup>3</sup>**

Bilan positif pour l'estran de Bricqueville/Mer-sud à Bréville/Mer-nord (+50 800 m<sup>3</sup>), avec une accrétion décroissant vers le sud. Erosion localisée entre le camping de la Vanlée et le golf de Bréhal, au nord de l'enrochement, avec érosion dunaire. Développement dunaire à Bréville-sur-Mer.

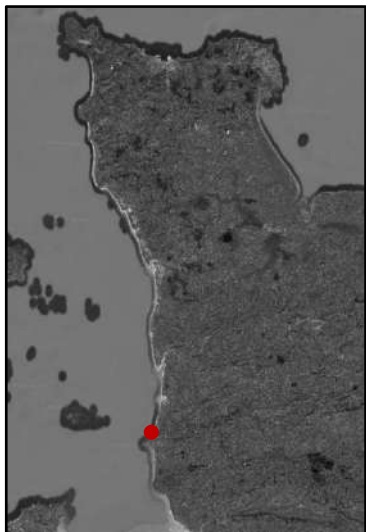
### DONVILLE-LES-BAINS

Dunes de Bréville au nord, hippodrome, campings, parking, enrochements, perré en béton au sud.

- 2020-2016 : **+35 834 m<sup>3</sup>**

Bilan positif pour le haut estran de Bréville/Mer-sud et Donville-les-Bains (+12 700 m<sup>3</sup>). Cependant, érosion dunaire à Bréville et érosion de la plage de Donville au nord et au sud de la cale (-9 800 m<sup>3</sup>). Bilan positif pour Granville-nord (+29 300 m<sup>3</sup>).

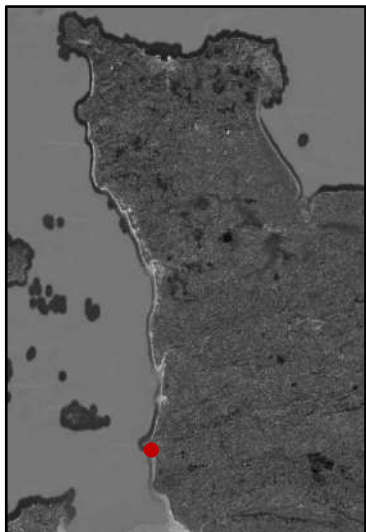
## GRANVILLE

Falaises de Granville au nord, St-Pair/Mer et havre du Thar au centre, Kairon-pl. enrochée au sud.

- 2020-2016 : **-12 911 m<sup>3</sup>**

Bilan positif pour l'estran du secteur s'étendant de Granville-sud à Kairon-plage (Saint-Pair/Mer) avec +57 400 m<sup>3</sup>. Accrétion sur les plages du Hérel et d'Hacqueville notamment (+27 900 m<sup>3</sup>), ainsi qu'au sud du rocher St-Gaud (+27 200 m<sup>3</sup>). Erosion de la plage cependant devant la partie sud du perré de Saint-Pair.

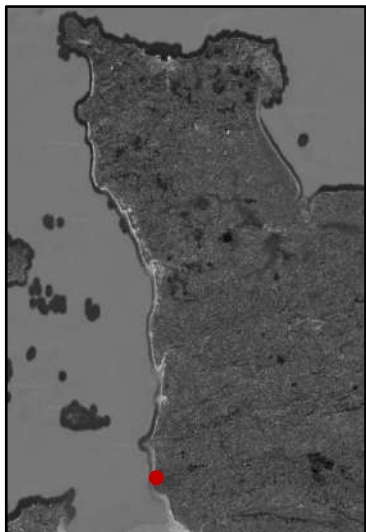
### ST-PAIR-s/MER - CAROLLES

Kairon-plage, Jullouville et Carolles-pl. protégées par des ouvrages sur la quasi-totalité du linéaire (4,8 km).

- 2020-2016 : **-244 916 m<sup>3</sup>**

Bilan négatif pour l'estran du secteur s'étendant de Kairon-plage (Saint-Pair-Mer) à Carolles-plage, avec -18 662 m<sup>3</sup>, essentiellement lié à l'érosion constatée devant Jullouville et Carolles-sud. Artefact sur la zone urbanisée.

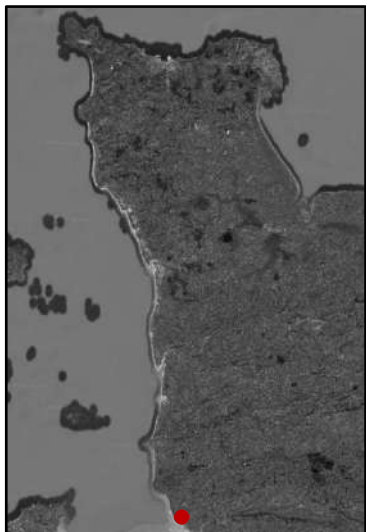
## SAINT-JEAN-LE-THOMAS

Enrochements de St-Jean-L-Th. au nord, dunes en érosion au sud, marais de la Claire Douves en arrière.

- 2020-2016 : **-19 465 m<sup>3</sup>**

Bilan légèrement positif pour le haut estran de ce secteur, avec +1 000 m<sup>3</sup>. Une distinction entre la plage Saint-Michel au droit de l'enrochement qui a gagné un peu de sables (+14 000 m<sup>3</sup>) , et la plage de Pignochet à Dragey-Ronthon (-13 000 m<sup>3</sup>) qui a subi une érosion et un amaigrissement dunaire.

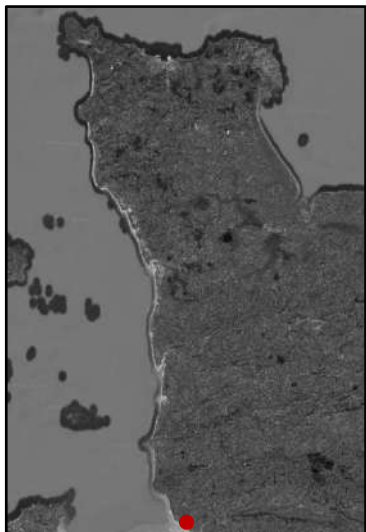
### DRAGEY-RONTHON

Cordon dunaire assez large, en recul au nord et au sud, flèche sableuse au centre et au Bec d'Andaine, estran très large, schorre au sud.

- 2020-2016 : **+ 33 176 m<sup>3</sup>**

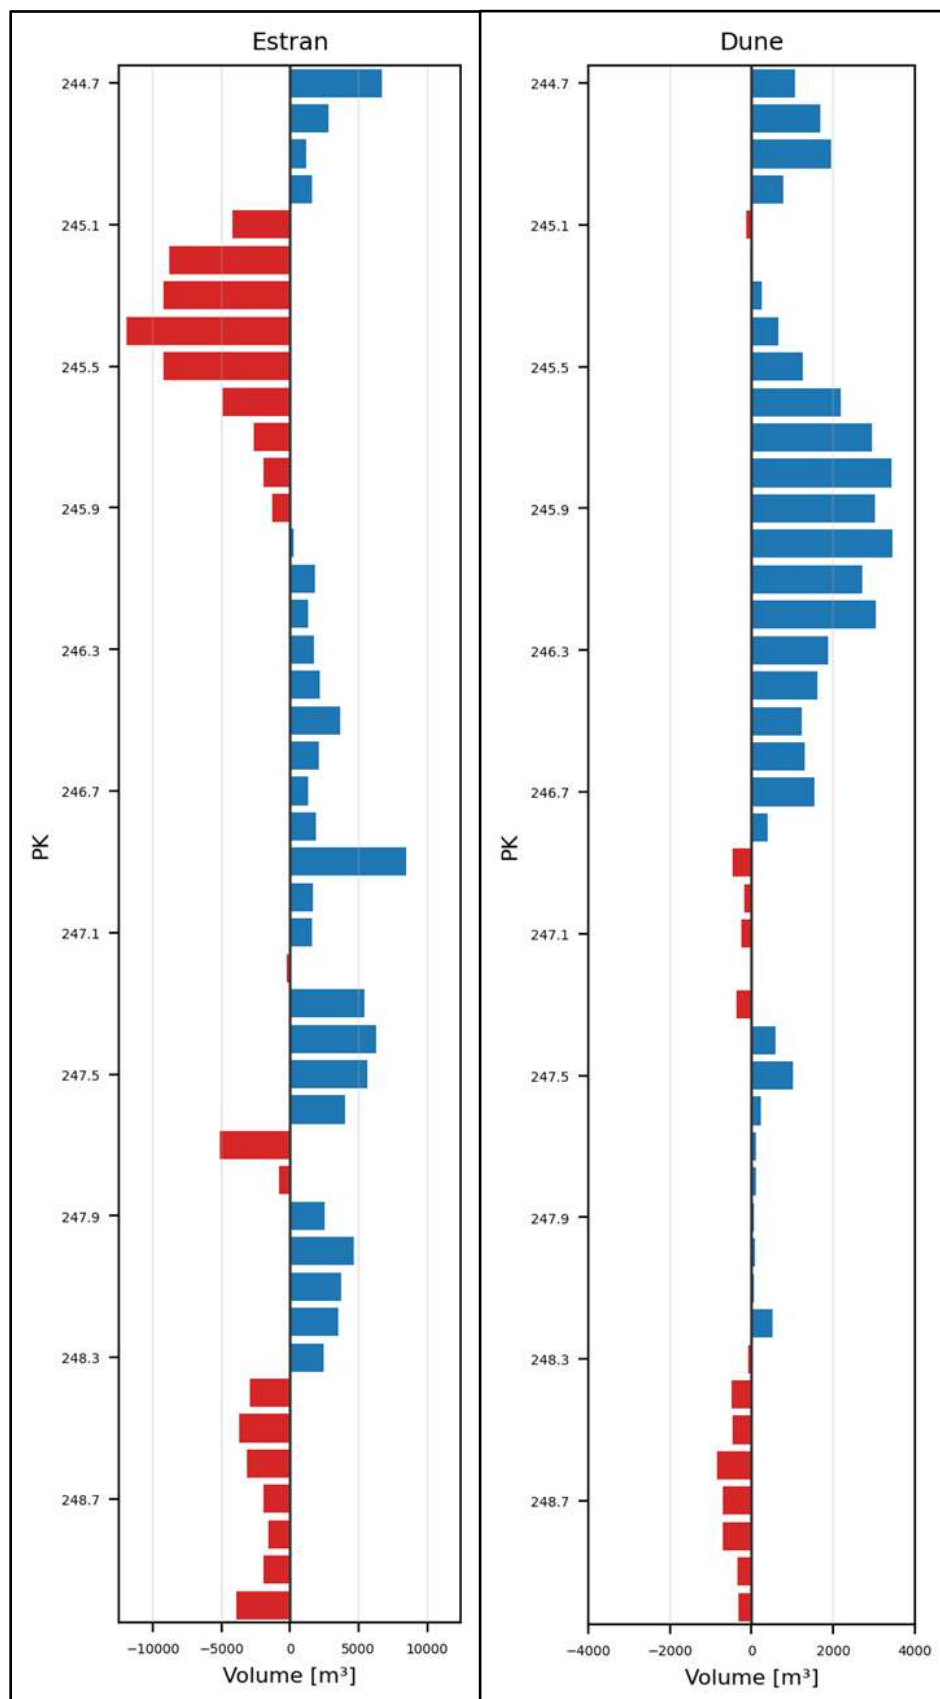
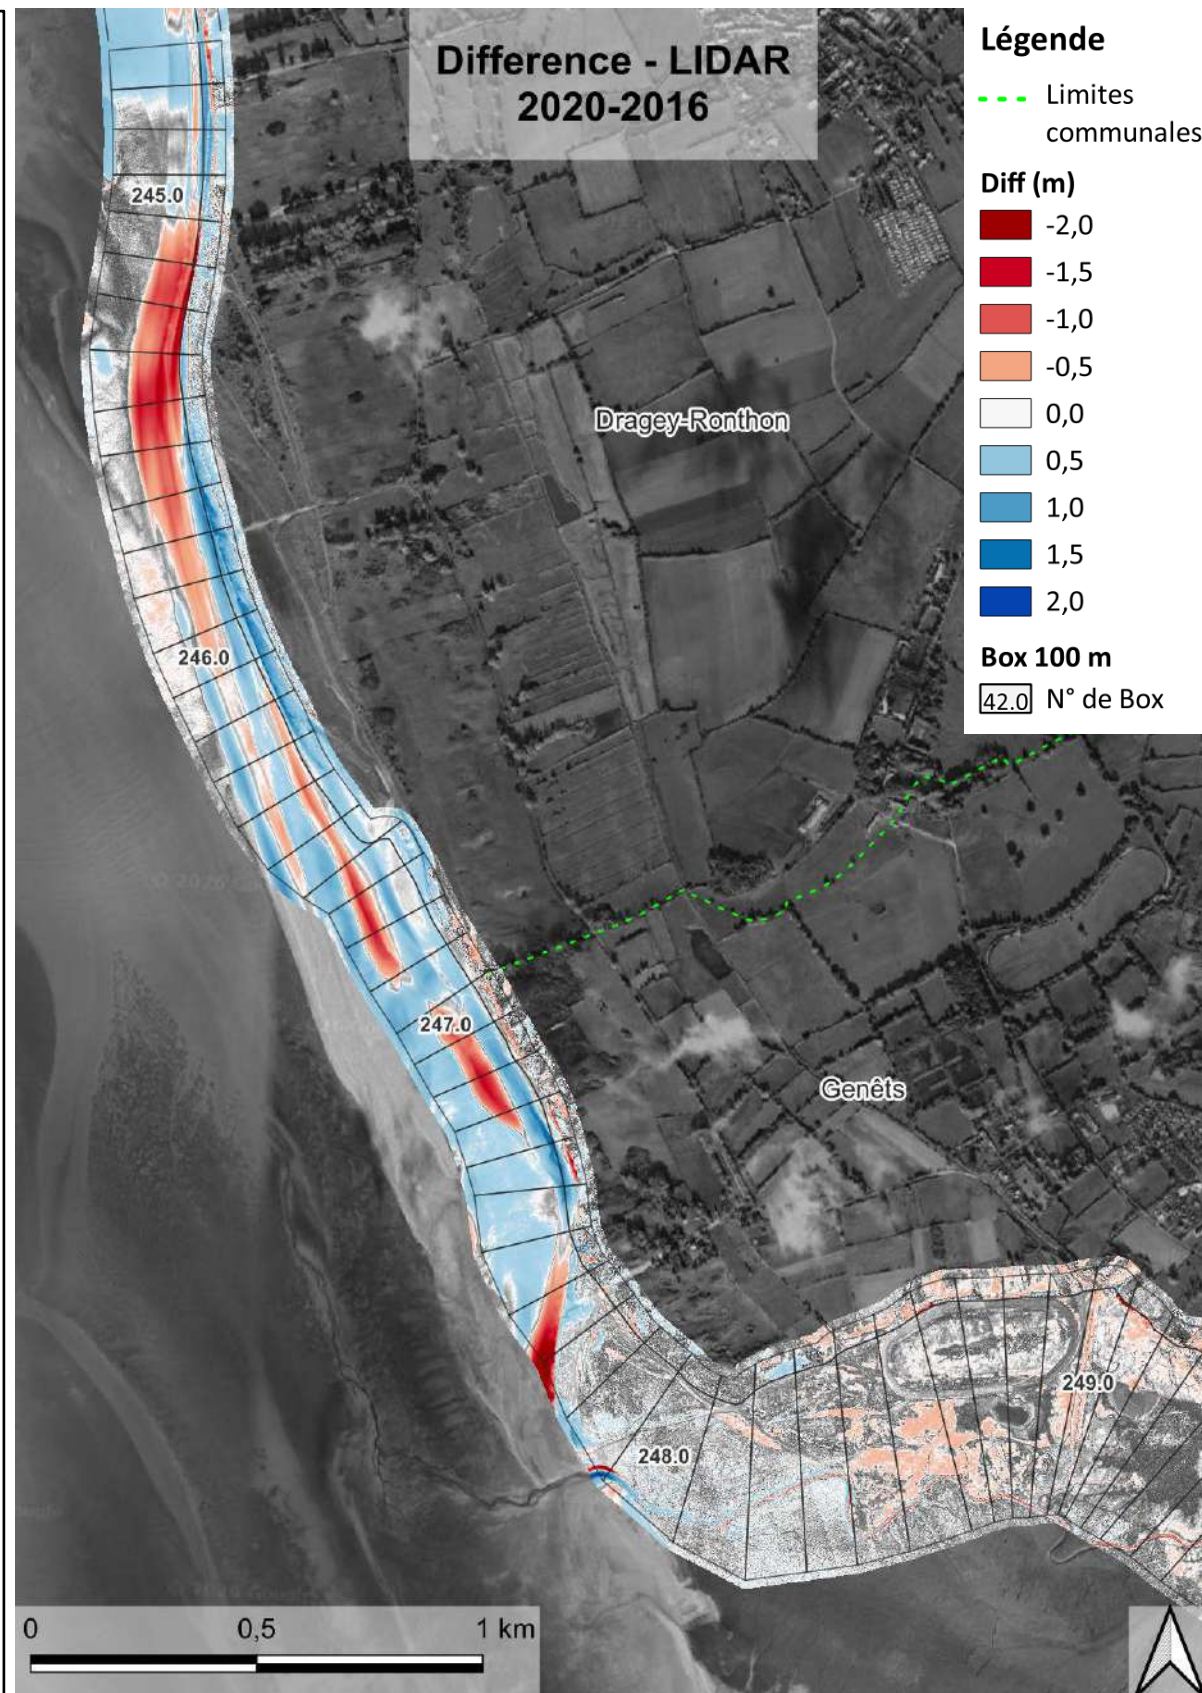
Estran en érosion au sud de « La Dune » avec arasement d'une flèche sableuse (-55 000 m<sup>3</sup> sur 900 m) ; accrétion plus au sud (+45 000 m<sup>3</sup> sur 1,8 km jusqu'au Bec d'Andaine), avec migration de bancs sableux. Dune globalement en accrétion, sauf sur 500 m au nord du Bec d'Andaine.

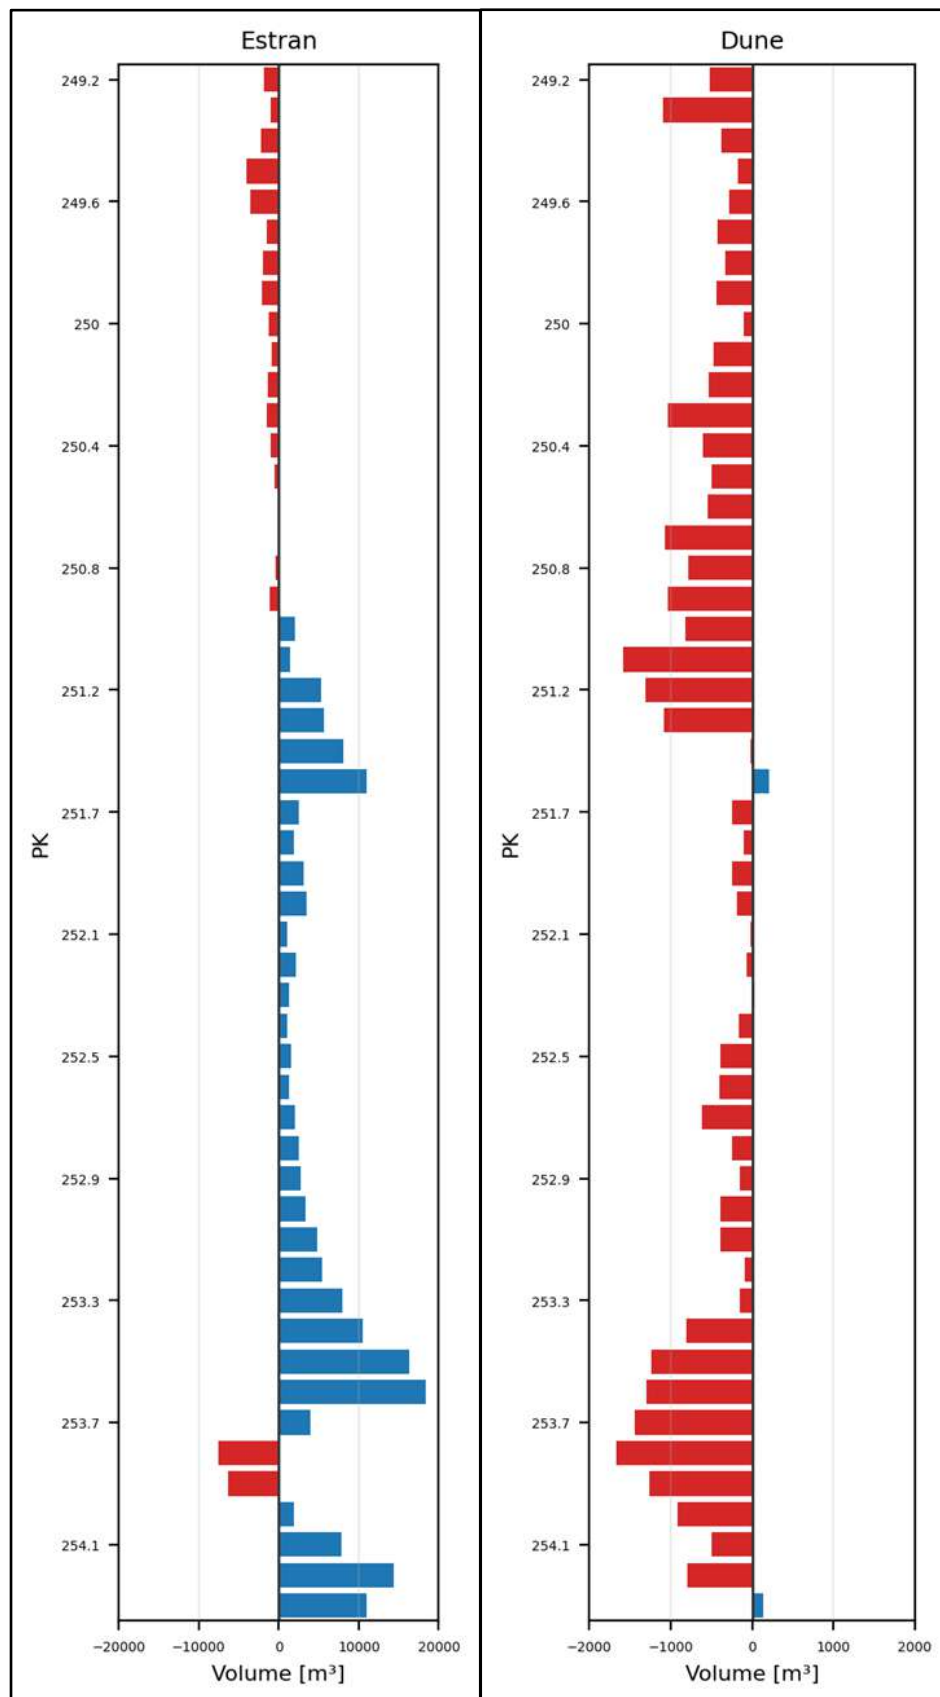
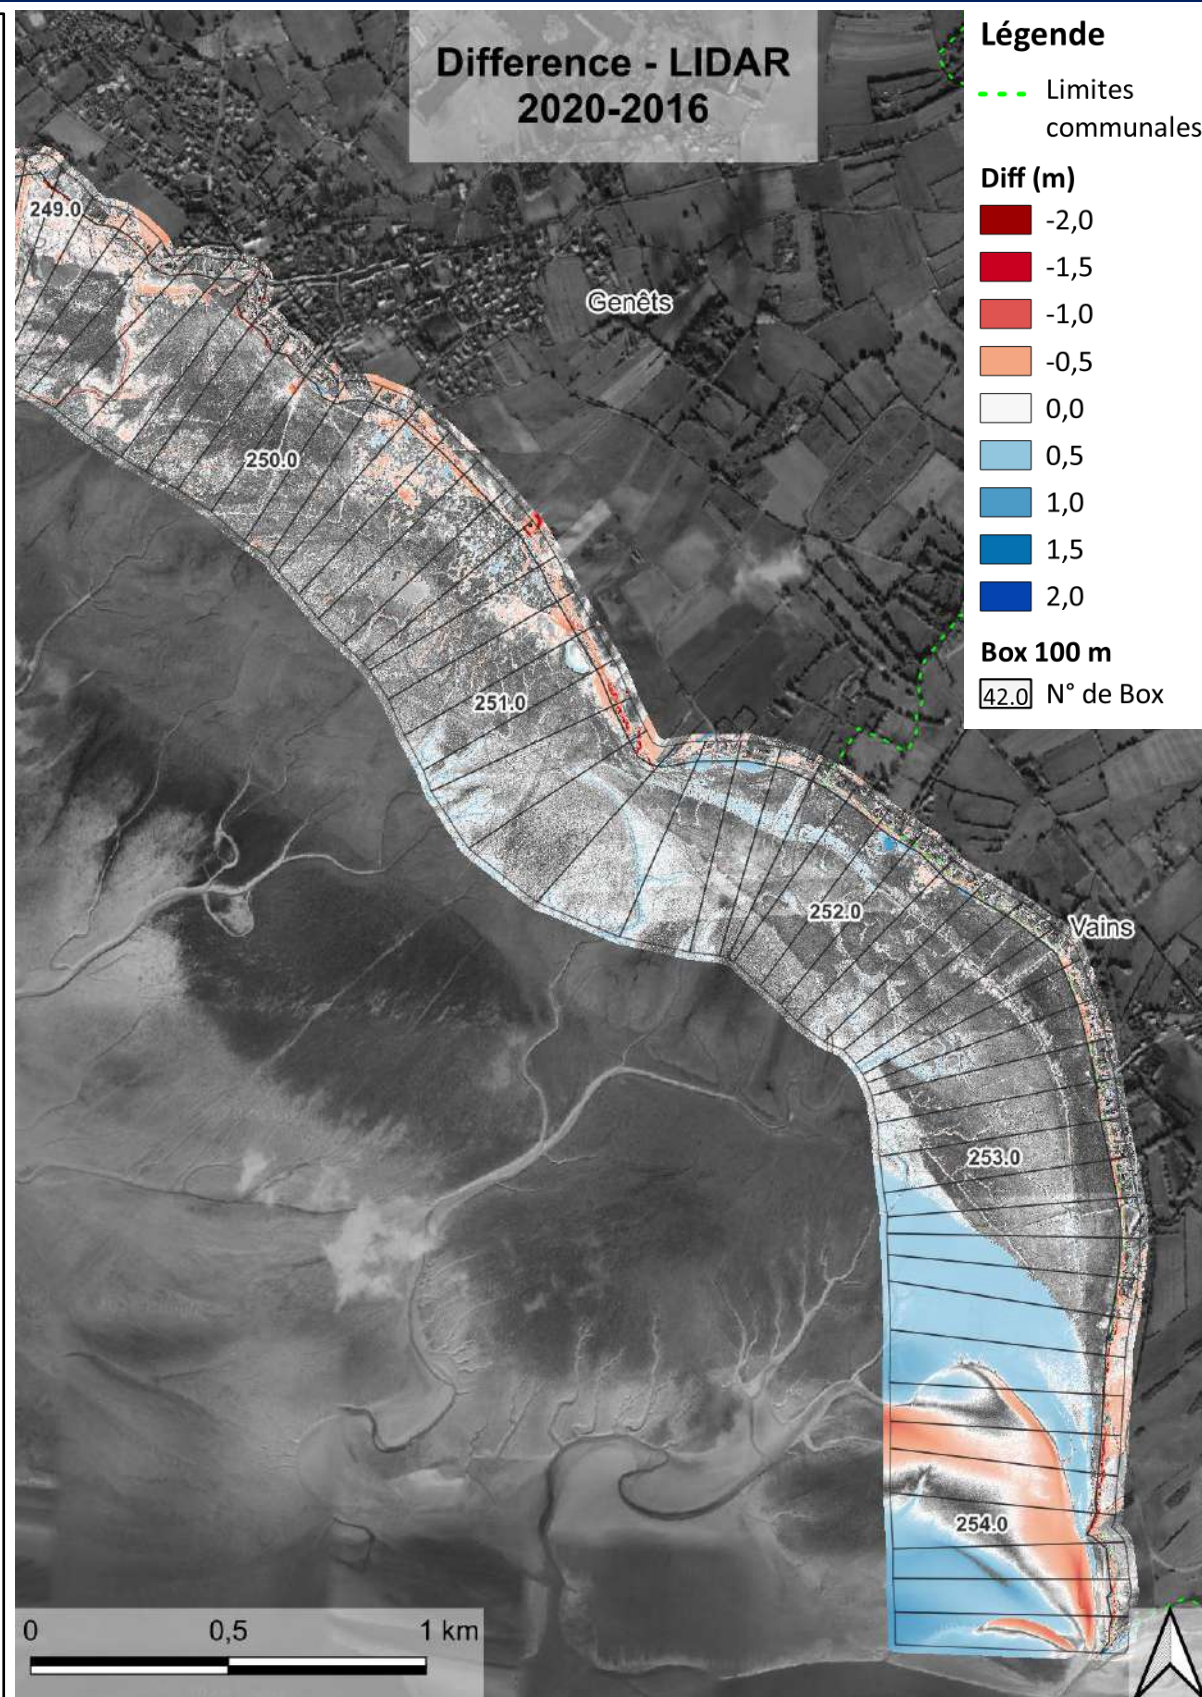
### GENÊTS

Côte basse abritée, dunes et marais délimités par des talus de tange, estran très large, sablo-vaseux, schorre

- 2020-2016 : **+ 97 338 m<sup>3</sup>**

Estran largement occupé par le schorre, cubatures non significatives (artéfacts liés à la donnée 2016\*). Accrétion de +70 000 m<sup>3</sup> sur un linéaire de 1 km de slikke à la Pointe du Grouin, malgré la migration du chenal vers le nord. Trait de côte représenté par un talus de tange.
